南華大學環境管理研究所碩士論文

古蹟與歷史建築防災機制之研究 - 以火害為例

A Study on Hazard Prevention of Heritages and
Historical Building - Fire Hazard Prevention for Example

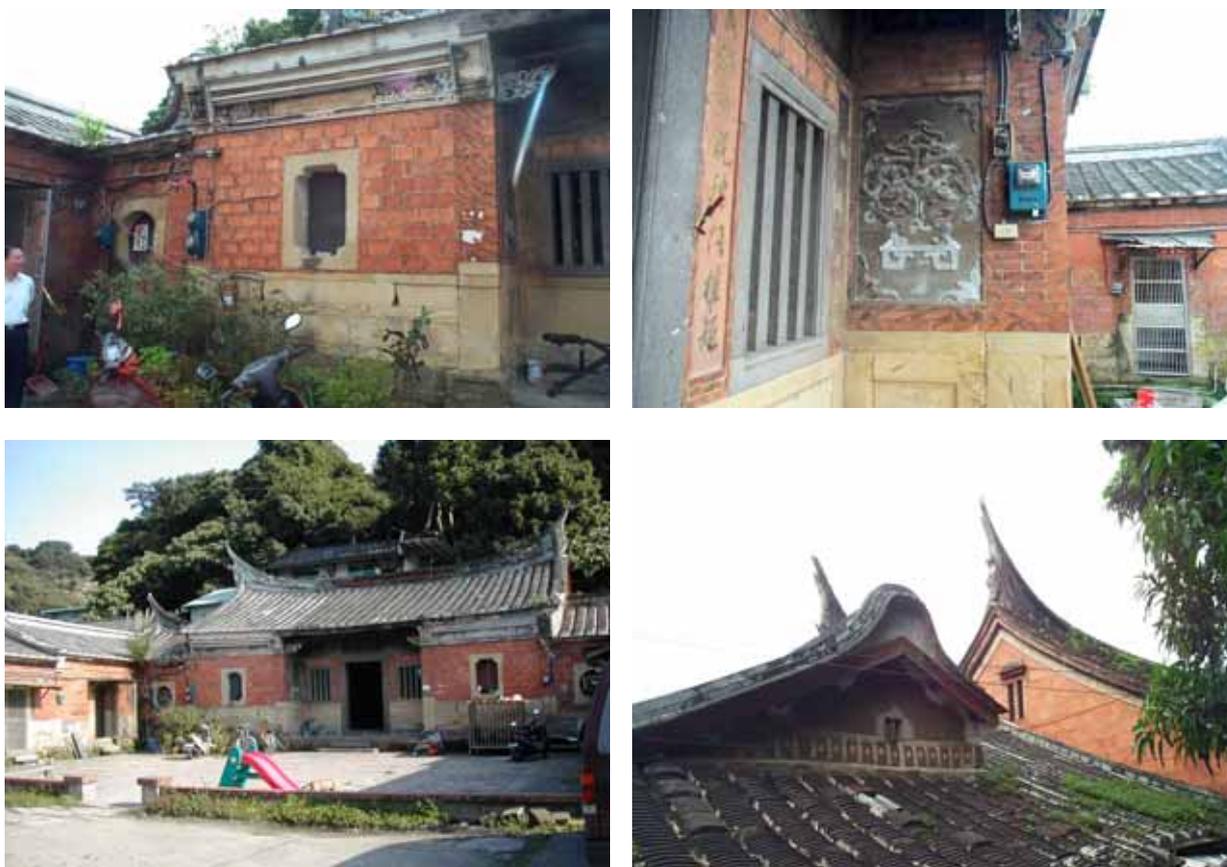
圖 4-1-1 義芳居古厝（筆者自攝）

由於古厝原有住戶人口不斷增加，在日益不敷使用時，以致增建情形非常嚴重，古厝歷經一百多年的風吹、日曬雨淋造成部分建材損壞甚至腐朽，表露出風燭殘年之景象，也因此使得居住環境品質逐漸惡化，安全條件也產生危機。對古蹟毀滅產生之因子「火」是最為可怕，造成火災有相當多的原因，電線走火因屬隱密性，是最不易察覺也是最難防範，為維護安全筆者建議古厝應將現有的空調系統、照明系統、電表箱、開關箱等電器設備之管線重新配線，以降低造成火災發生之因子。

災害成因：摘錄於「古蹟保存與在利用防火課題之基礎調查研究」內政部建築研究所 p21 義芳居火災情況

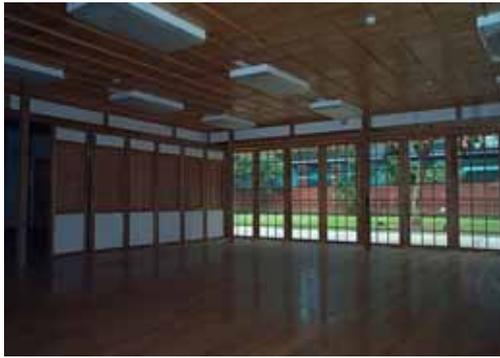
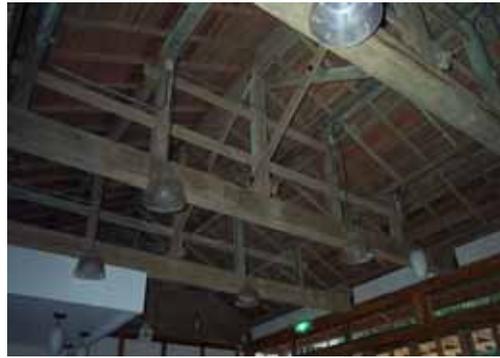
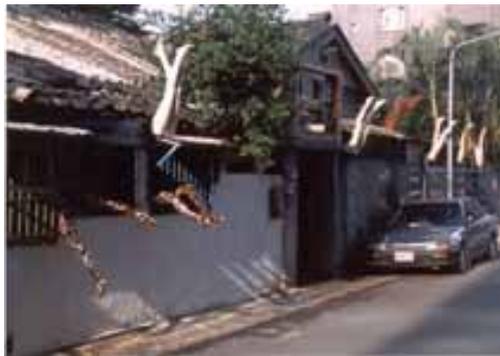
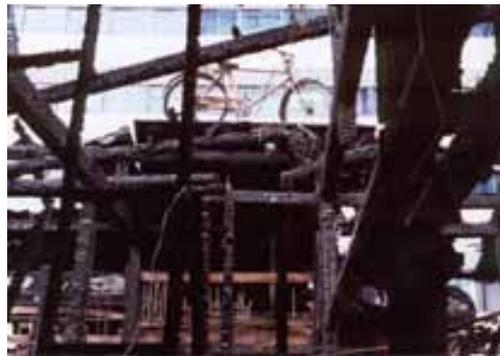
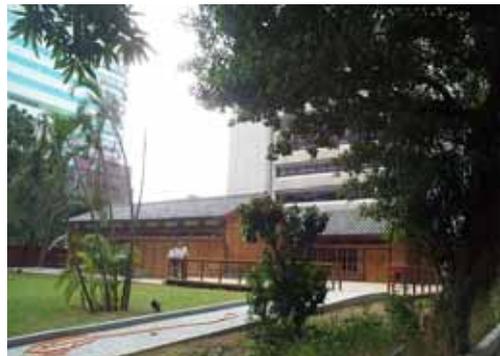
圖 4-1-2 蔡瑞月舞蹈研究社火災情況（筆者自攝）

1. 火災係人為縱火產生
2. 起火點為 6 號，起火後延燒至 8、10 號兩連棟建築
3. 這三間連棟建築，當時皆屬於長期空屋狀態，並無人居住使用，縱火者即從圍牆進入後縱火
4. 起火戶皆為日式全木構造物，建材均已老舊，樑、柱、牆、地板、天花板等亦屬易燃性材料，失火時燃燒速度極快，由於起火時間為凌晨，且為無人看管使用之建物，故火災開始時完全沒有做初期滅火，而是靠消防人員參與才撲滅，但為時已晚因而造成三棟建物全毀。

災害成因：摘錄於「古蹟保存與在利用防火課題之基礎調查研究」內政部建築研究所 p20 蔡瑞月舞蹈研究社火災情況

古蹟之指定間接影響其週遭土地開發，如以利益為著眼點時，無形中使部份人士心存不滿，轉而以激烈之手段來毀滅古蹟（例如：大稻埕基督教長老教會堂），以為如此即可達到土地開發之目的，但公部門執意以保存文化資產為目標時，可以以非常多的方式依原樣修復，為防類似案件發生，筆者認為凡被指定無人居住之古蹟或歷史建築所有人，應設立保全單位，如屬公部門則請警政單位配合定時巡邏，直至完成修復而供再利用，如此可將被破壞之情形減至最低點。

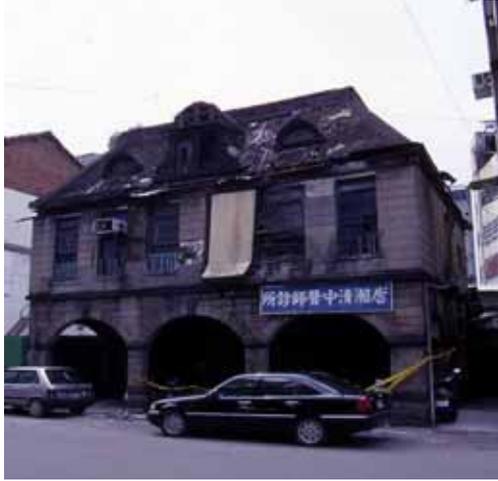
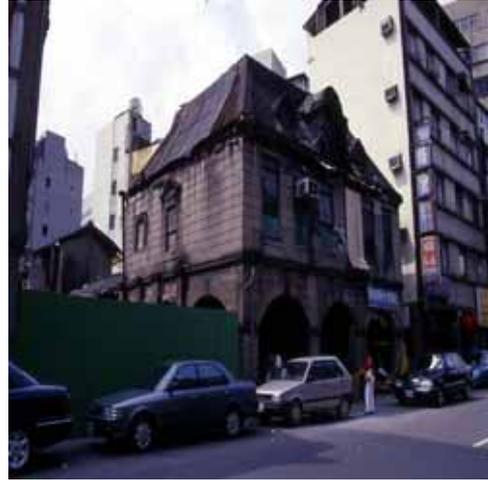
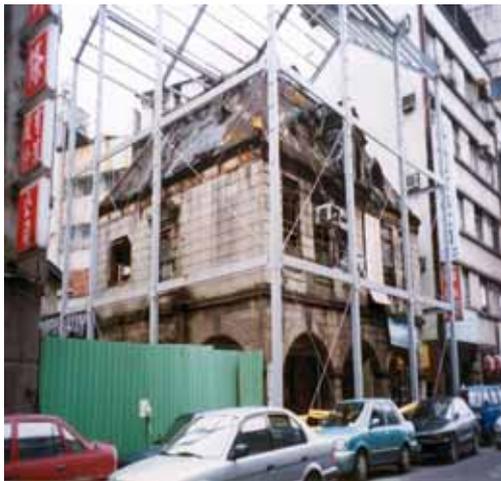
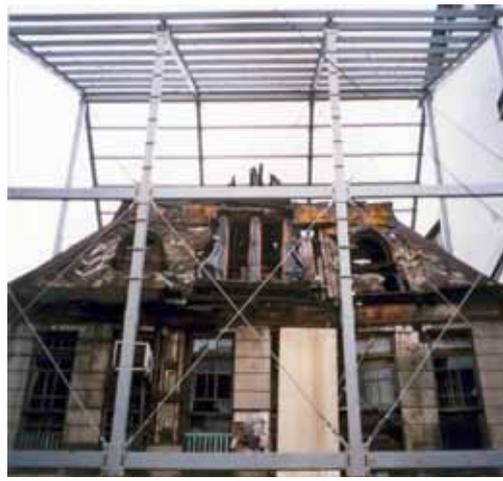
圖 4-1-3 撫臺街洋樓（筆者自攝）

撫臺街洋樓因年久失修，又無人居住，且缺乏及時之整修，以致更張顯其破敗，再加上游名聚集因而造成治安上之死角。有基於此，臺北市政府於民國 88 年開始進行加固保護措施，然而於 89 年 2 月 26 日凌晨位於該樓左後方一樓起火燃燒，因受火災波及範圍為外牆磚石、屋頂木構造及附屬物件等嚴重毀損。因屋架全部碳化，隨時有可能脫落坍塌之危險。為能保存古蹟與日後能再利用，經臺北市政府多年之努力遂於民國 90 年完成撫臺街洋樓之調查研究，94 年完成設計案預定 95 年中旬即可開始修復，以期能恢復古蹟之原貌並達活化之目的。

撫臺街洋樓因無人管理，最終淪為游民聚集之處，推測失火之原因恐因當時正值寒冬之際，游民生火取暖不慎波及四周建材因而引起大火。閒置空間之管理對公部門而言實為一沈重之負擔，除要有經費以外還要有人，修復以後還要如何經營，此等均為執行之困難點。

對木構造建築而言，平時對火種之使用應有嚴格之規定；如禁菸、避免使用燭火、避免電器容量使用超載、定期檢查滅火設備，另；無人居住之空屋則須請警政單位定時巡邏，以防有縱火行為之發生。上述諸事均宜在平時作定期檢查及演練，以期能達防災之效果。

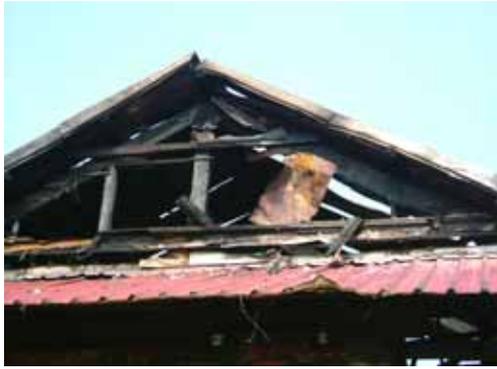
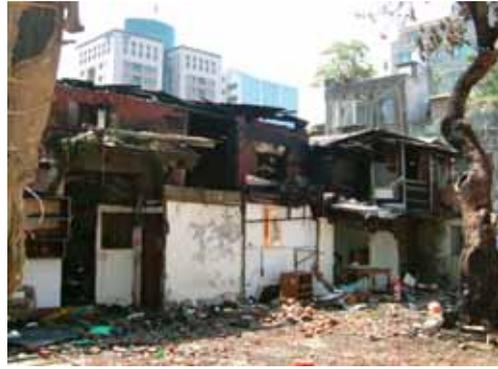
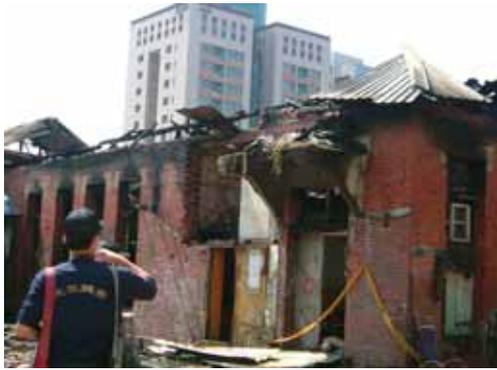
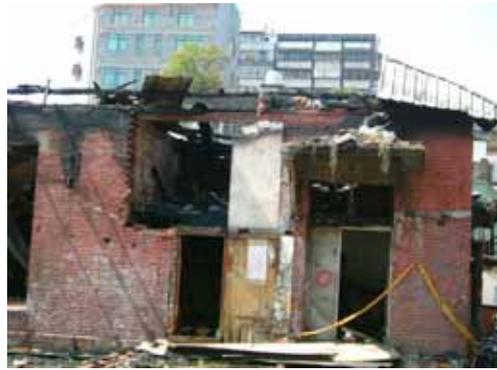
圖 4-1-4 樹心會館（筆者自攝）

1. 火災是人為縱火產生
2. 起火點是由樹新會館牆邊開始朝南邊延燒，因南邊鄰近貴陽街尚有街屋有人居住，救火係由南邊開始
3. 因當時會館無人居住，以致救火至此時屋頂及部分木構建已損毀

造成此次縱火事件，推測應是不滿被政府強制遷移之拆遷戶，未能受到妥善照顧而所表現出的報復行為。依筆者之經驗類似因公共建設而須拆除建物時，往往在一周內為危險期，原住戶非常可能做出非理性之事情如縱火、自殺、暴力、抗議、訴願、阻擾施工等行為。所以事前開導、事後關心，並告知工作同仁自身安全之防範及週遭保全之設立皆可防止悲劇之發生。

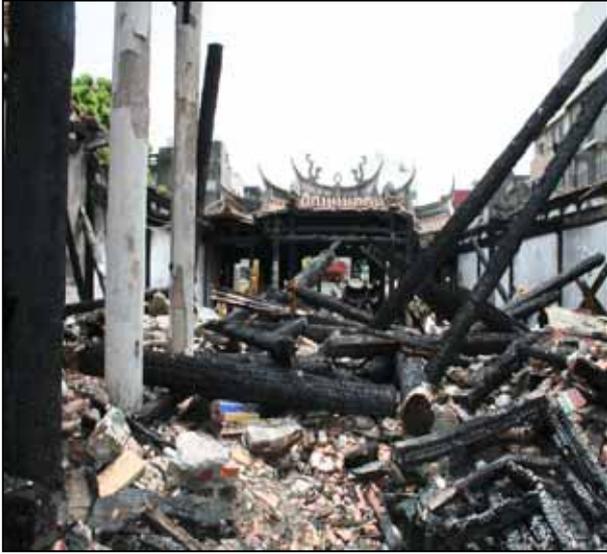
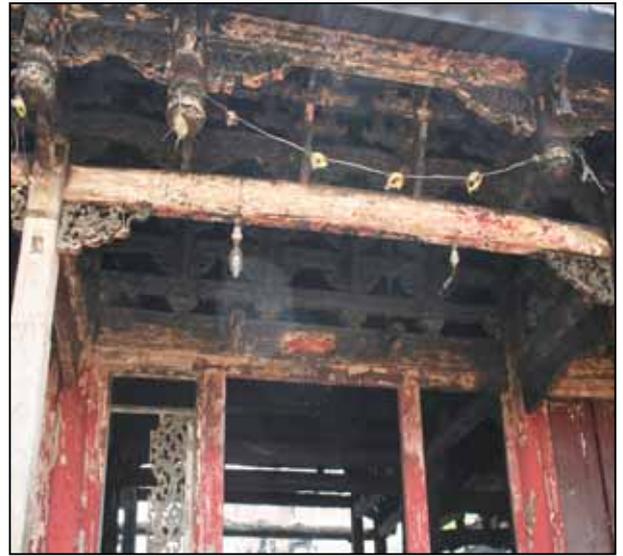
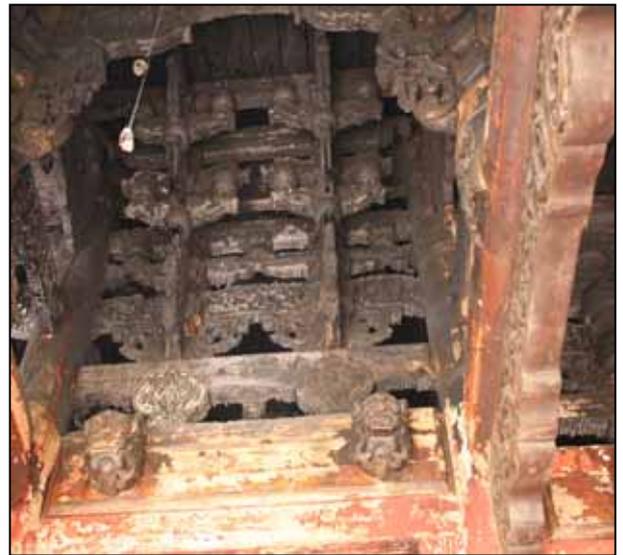
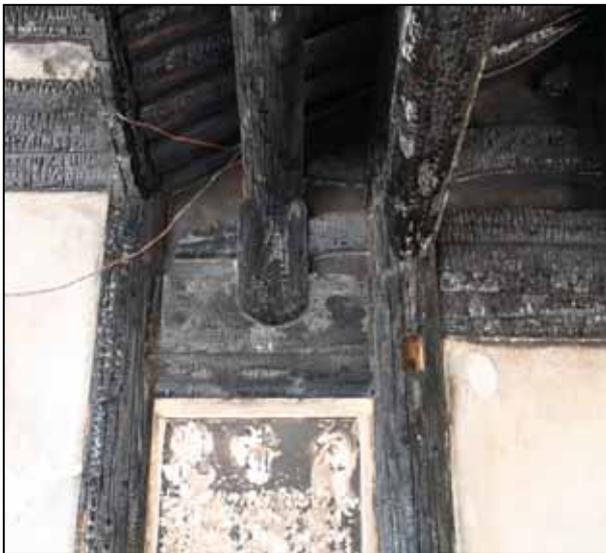
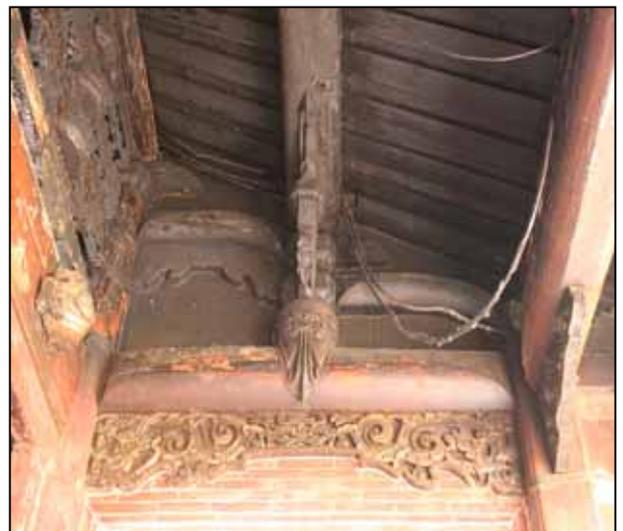
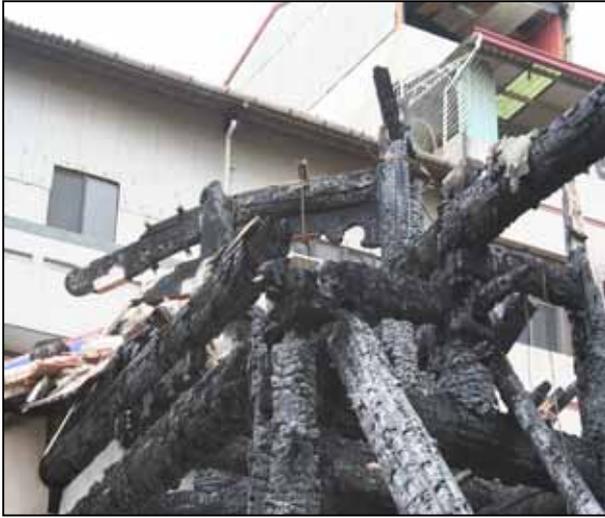
圖 4-2-3 元清觀火害現場〈筆者自攝〉

民國 95 年（西元 2006 年）4 月 9 日深夜 10 時 28 分，彰化二級古蹟元清觀遭無名大火燒燬，因為整座廟宇主結構都以木材所建造，火勢一發不可收拾，雖然火勢在一小時內就被控制但結構仍嚴重受損，許多珍貴之文物付之一炬，經筆者現場實地瞭解元清觀受損情形，發現支撐元清觀木造屋頂的樑柱幾乎都被燒毀，破碎的屋面處處可見因高溫變形碳化的木構件，除三川殿尚保留原貌正殿與兩側迴廊全被燒毀。三川殿雖保留原貌但部份結構仍有可能倒塌之虞，經部分專家學者查勘後建議為防止惡化應加裝補強設施。
