日月潭國家風景區潛在土砂災害調查

摘要

Investigating on latency sediment disaster of Sun Moon Lake

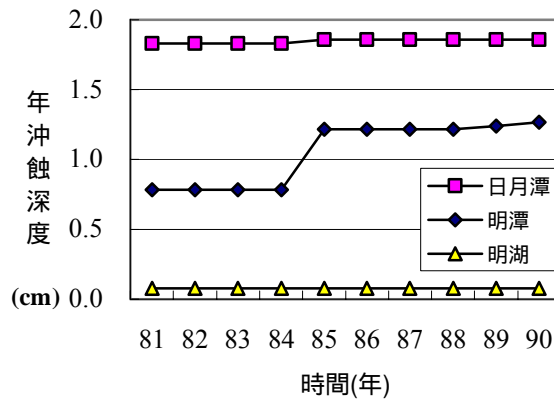
圖6 本區年土壤沖蝕深度

本區土壤流失量係根據台電公司測量之水庫淤泥資料，藉由淤泥量反推上游集水區沖蝕深度(圖6)，由81~90年間顯示日月潭集水區土壤流失量最大，約1.8cm/年，其次為明潭、明湖水庫，推究其原因應是台電公司於明潭、明湖水庫上游進行多年水土保持工程，業以發揮功效。

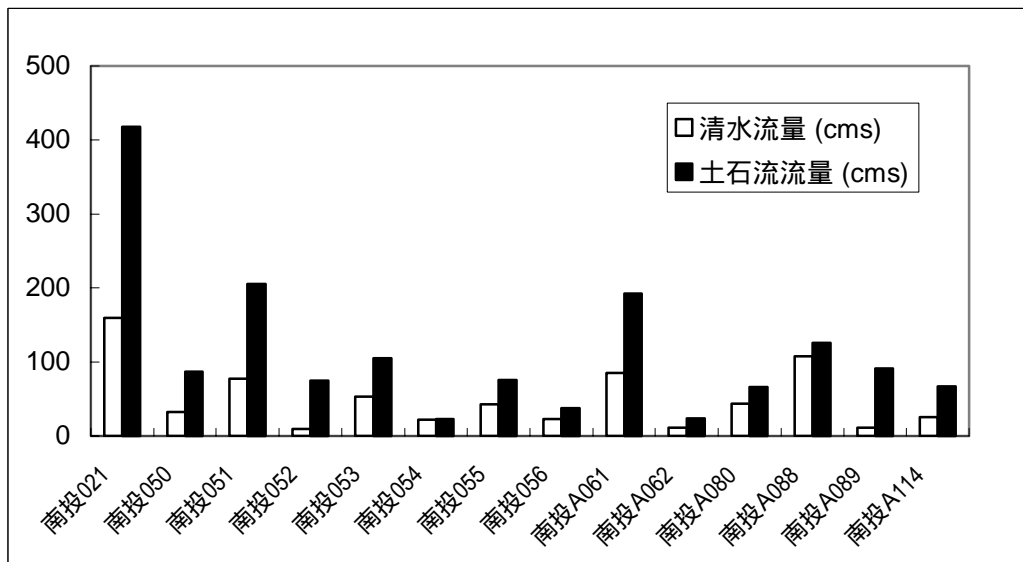
圖7 本區土石流流量

代入以上公式，各土石流潛勢溪流之清水及土石流量如下表所述。

經潛感與危險度分析結果，本區土石流潛感度高計有8處，危險度A級共有4處，綜合評估處理性高有10處(表6)，將這些地區列為緊急治理對象，經水理分析(圖7)，現有溪溝斷面均可承受50年洪水頻率的土石流流量，因此無須於溪床外另劃設危險區，直接於溪溝內進行攔砂與整流工程。

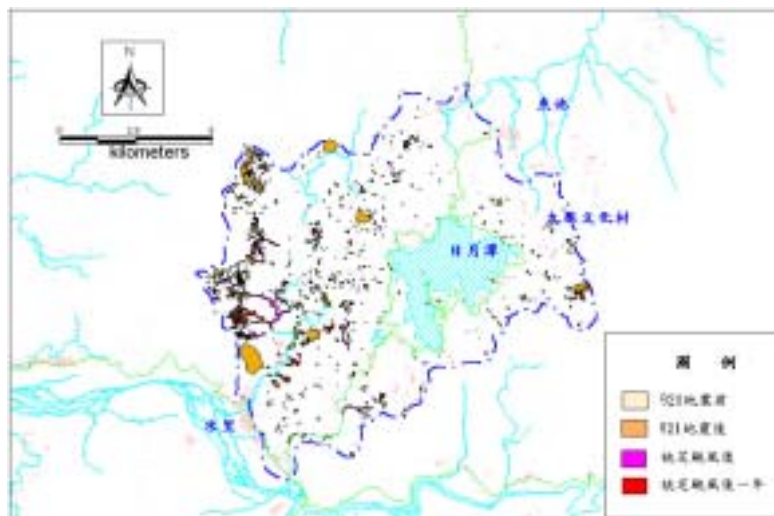
圖8 全區崩塌地分佈圖

本區經水土保持局提供崩塌地位置，區內於921地震後產生新崩28處，崩塌總面積達225.97ha，發生崩塌之平均坡度為42.73%。二年後的桃芝颱風新增崩塌地16處，擴大31處，崩塌總面積增加82.7ha，發生崩塌之平均坡度為28.90%，到了91年底，新增崩塌地有10處，減少有26處，崩塌總面積減少39.54ha，發生崩塌之平均坡度為32.75%，崩塌位置詳見圖8。921地震造成大量的新生崩塌地，桃芝颱風後最為嚴重，之後因降雨量減少，崩塌地的數量與面積也因植生復舊而減少。

本區崩塌地發生大多集中於水里溪流域，分布位於接近山頂坡度超過55%的陡坡，因地點偏僻，附近又無保全對象，經評定危險度為D級，因此不需處理。另於日月潭周邊因道路開闢，造成8處崩塌，崩塌地正下方多有民宅與道路，列為A級危險，因此急需治理。總計本區崩塌地潛感度高計有6處，危險度A級共有8處，綜合評估處理性高有8處(表3)，先將就這些地區進行緊急治理對策研擬。

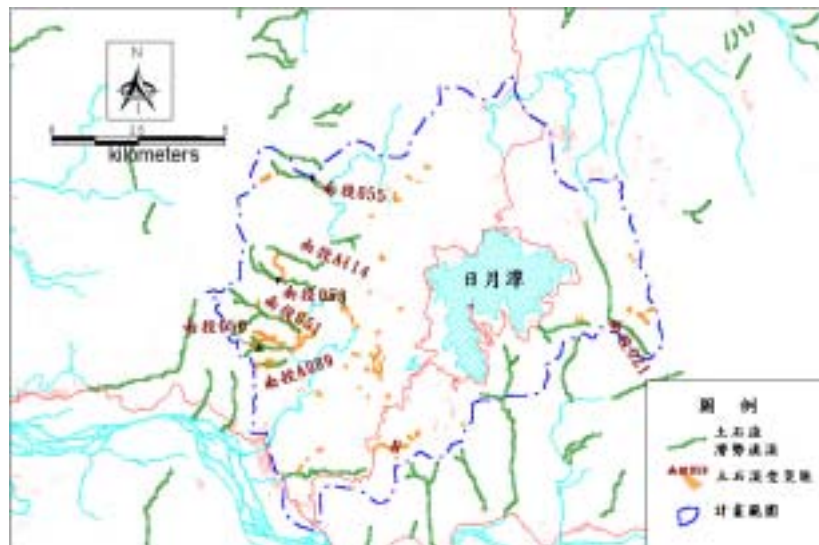
圖9 全區土石流受災區與潛勢溪流分佈圖

本區經水土保持局提供土石流潛勢溪流位置，區內於921地震前曾發生4處土石流，地震後二年的桃芝颱風發生土石流8處，受災總面積為82.7ha，到了91年底，僅南投A051再發生1處土石流，土石流受災位置詳見圖9。至於政府劃定本區內共14條之土石流潛勢溪流，僅發生7處，另有1處未在公告之潛勢溪流當中。

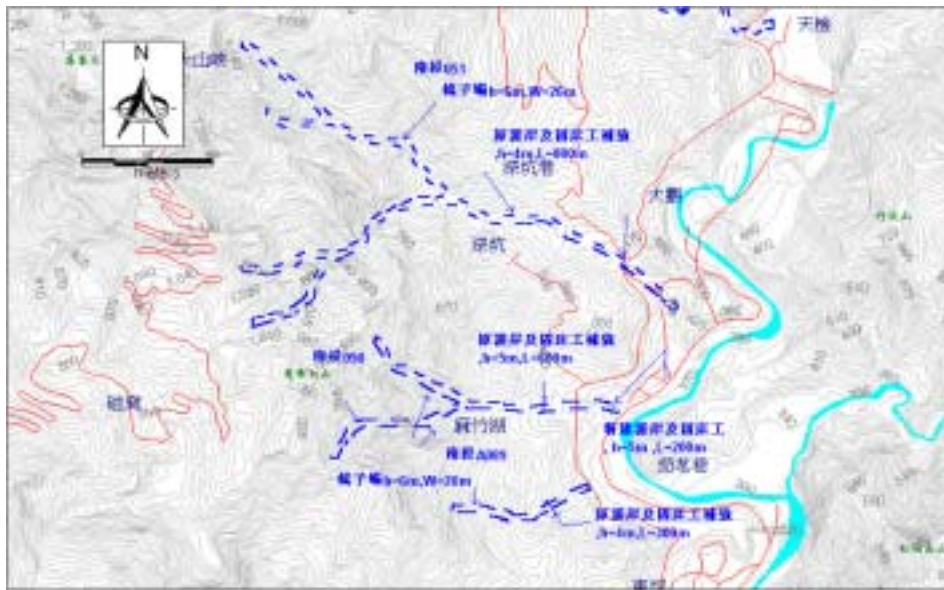
圖10 本區現有工程設施圖(水里溪中游)

本區經檢討出8處崩塌地與10處土石流危險溪流，急需進行治理工程。其中土石流危險溪流部分，因相關單位已規劃設計整治工程，經比對規劃位置圖(圖10)，發現僅A055土石流潛勢溪流須再改善，餘不另作處理。

因此將8處崩塌地治理地區，列為短程處理計畫(第1~2年實施)，以保護邊坡，防止危及財產；至於A055土石流潛勢溪流尚須與相關單位協調施作時間，並近三年內溪溝趨於穩定，因此列為長程計畫(第3~4年實施)。於第五年就當時現況再作通盤調整。
