碩 士 學 位 論 文

日式木造宿舍再利用之屋架補強設計研究

——以嘉義舊監獄宿舍為例

The Research of the Timber Truss Strengthening Design for Reusing Japanese  
Wooden Dormitory : By Case of the Dormitory for Chiayi Old Prison

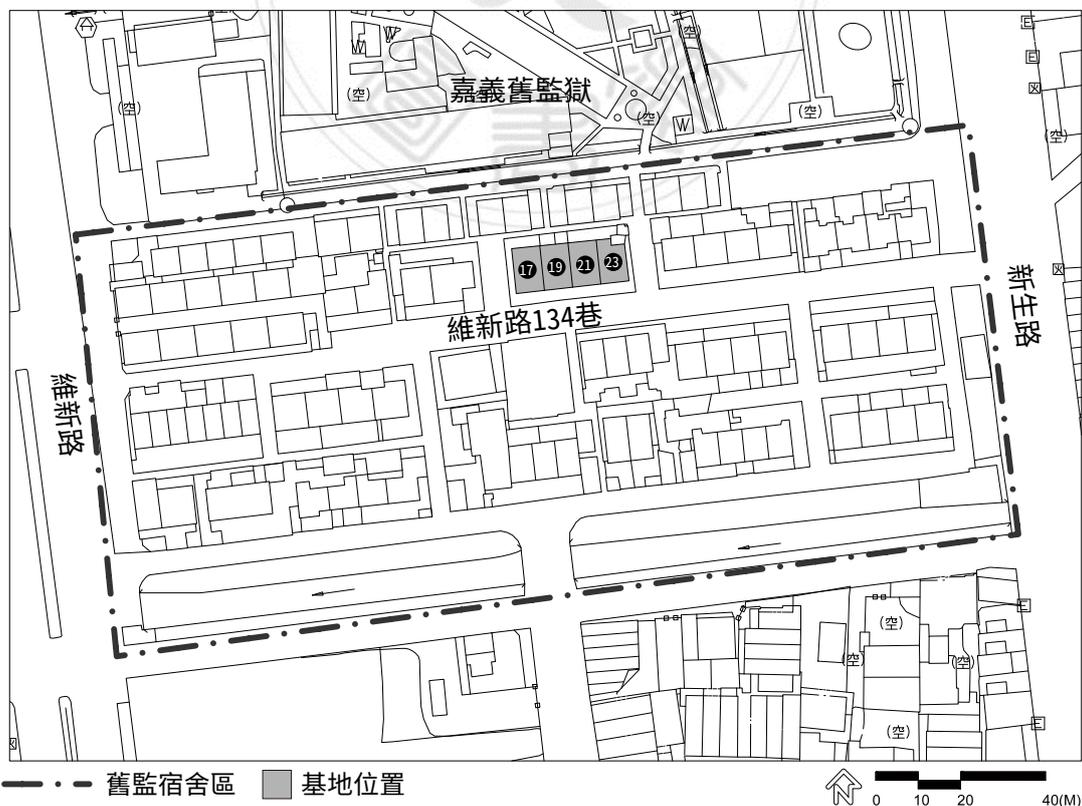
圖2-2-1 基地位置圖

圖 2-2-1 為本研究實施的基地位置，17、19、21、23 號四連棟宿舍。宿舍區兩旁有維新路與新生路兩條道路，維新路 134 巷則是這兩條道路的主要連接路線，也是整個宿舍區的中心據點，故將共同活動空間選在此基地。

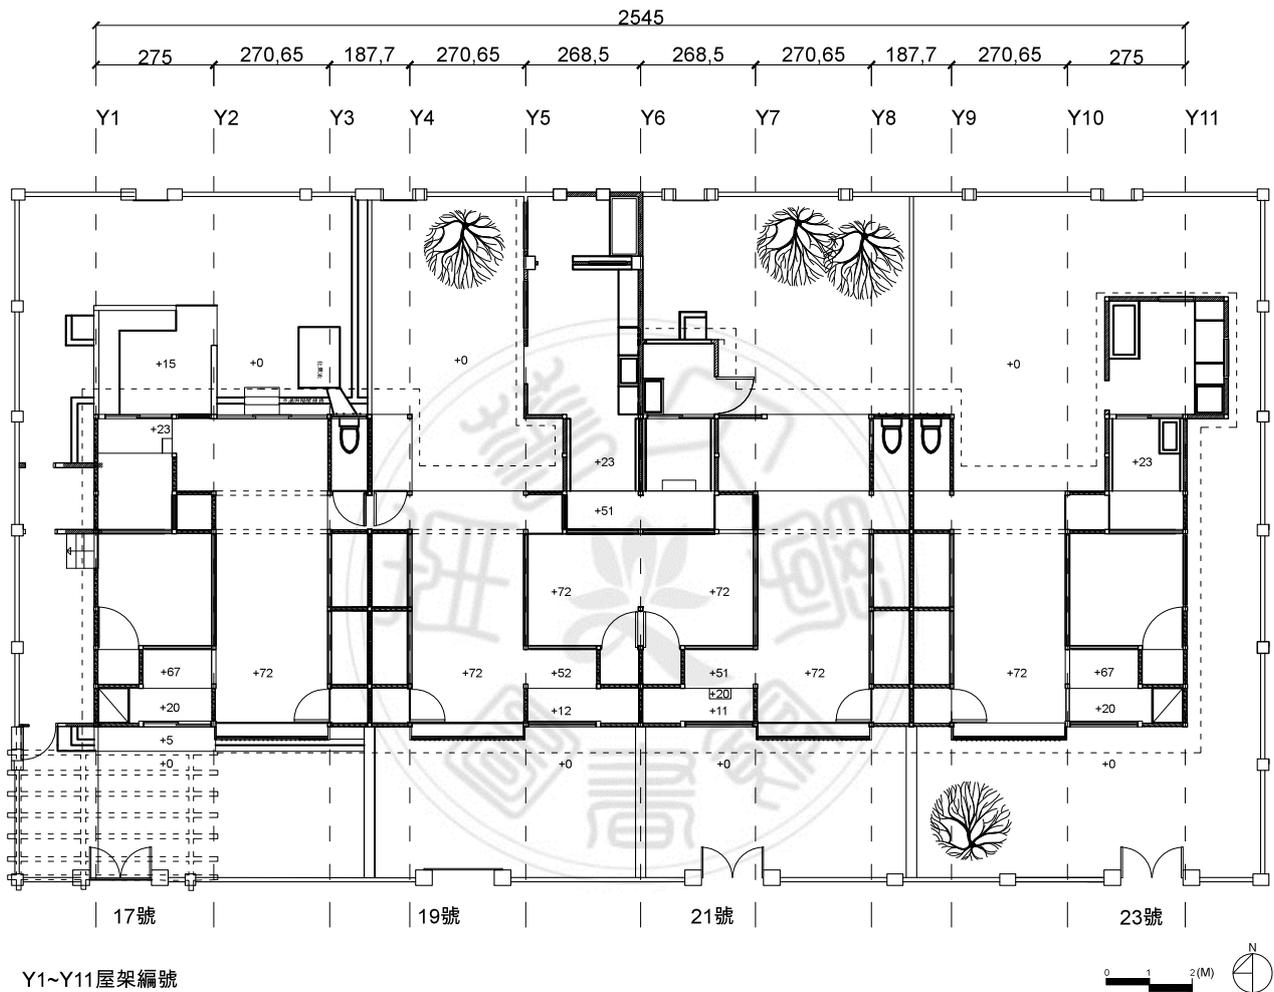
圖2-2-2 17,19,21,23 號全區平面現況測繪圖

從圖 2-2-2 可看出，每個門戶的建築面積是一樣的，空間配置因為雙併而對稱。未來使用需要能辦活動的大空間，更會是此舊監宿舍區的共同活動空間，大空間的使用是此再利用構想的主要考量。17 與 19 號或 21 與 23 號合併，都會造成使用偏向一方，因活動空間在使用頻率上會低於其他進駐工作室的使用，則會在此空間無活動時，形成連棟宿舍中一半活絡，一半冷清之跡象。若選於 19 與 21 號，因位於此連棟宿舍之中央位置，無活動時，17 號與 23 號都能有所照映，有活動時，更因為在中央，而不會呈現出不平衡的狀態。

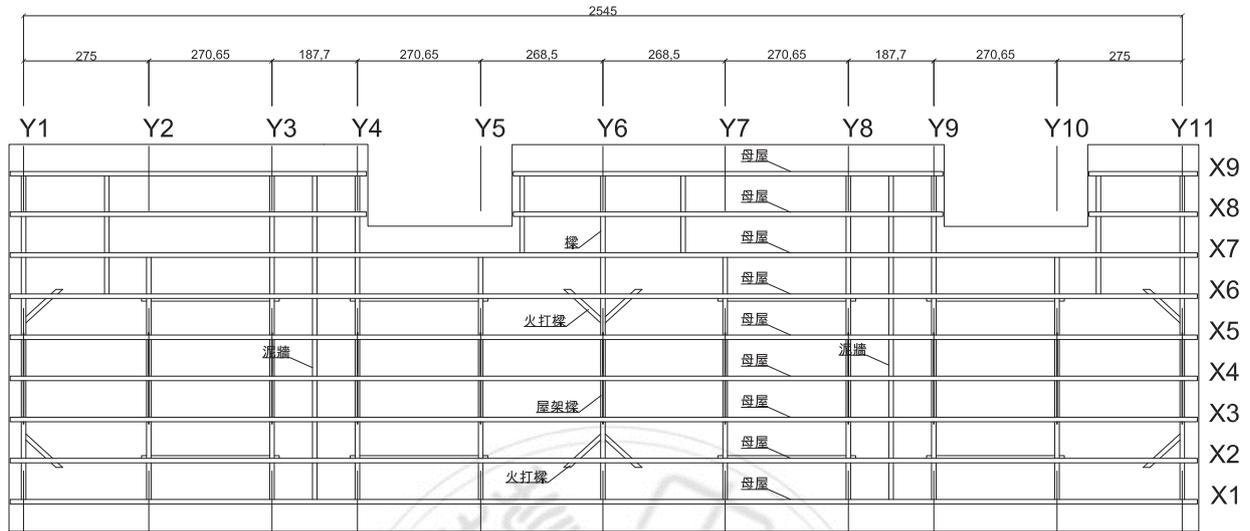
圖2-2-3 17,19,21,23 號屋架平面圖

19 與 21 號的屋架有 Y4、Y5、Y6、Y7、Y8，其中 Y6 為 19 與 21 號間的共用壁。圖 2-2-4 為此宿舍的日式傳統屋架（和小屋），主要構材為水平方向的小屋梁，透過垂直構件的小屋束傳遞屋面與屋架之重量至小屋梁，小屋梁有較大的斷面尺寸，可抗彎抗剪以撐起屋面。整體屋架的剛度透過屋架間的大貫、垂木與屋面板來維繫。火打梁在整體宿舍的兩邊與中間，也維持整個屋面的水平剛度，如圖 2-2-3。

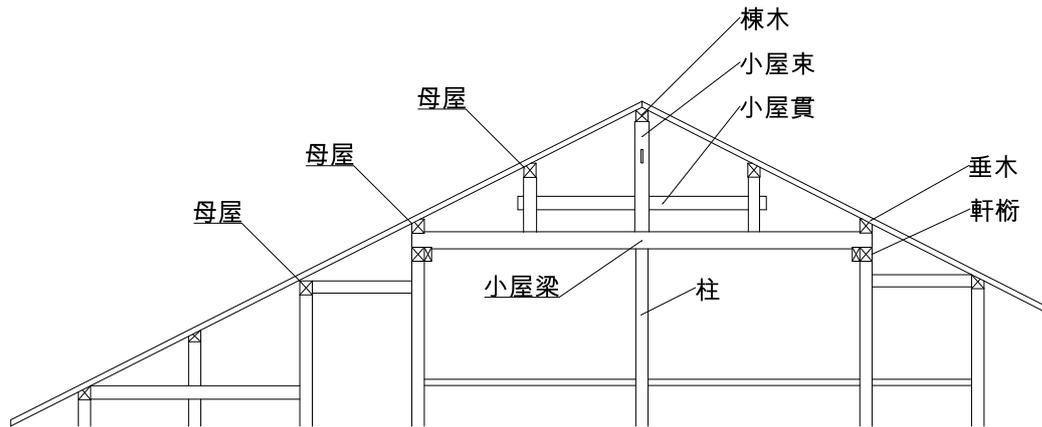
圖2-2-5 Y4 屋架剖面圖

Y4、Y5 及 Y6 為 19 號的三個屋架，其中只有屋架梁下方與柱子相接處有所不同，Y4 下方為押入的空間以及中間的一根柱子，Y5 下方有編竹夾泥牆的垂壁，並且壁內有斜撐，Y6 下方則是整個編竹夾泥牆與兩根柱子。因為是四併的宿舍，所以 21 號的屋架也與 19 號一樣，只是位置相互對稱而相反，即 Y4 與 Y8、Y5 與 Y7 屋架下方為相同。

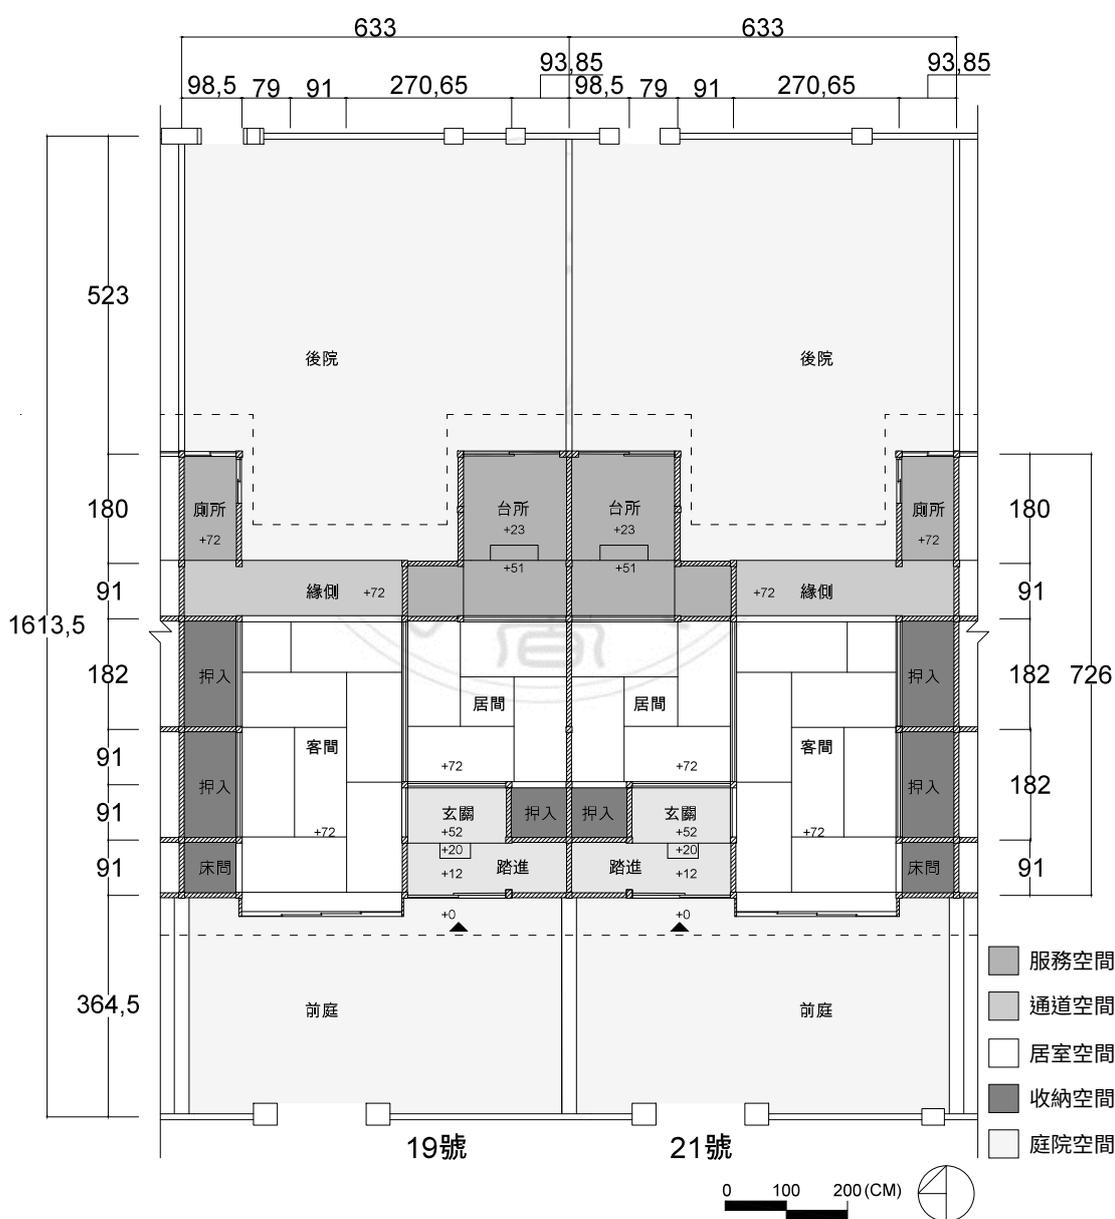
圖2-3-1 19,21 號空間復原平面圖

圖 2-3-1 將 19 與 21 號空間還原最初的型態，增建部分皆移除，可推測出原有的宿舍空間。從入口進到宿舍會先在踏進脫鞋，走上玄關後進到客間，此空間可直接觀賞前庭後院的景觀，是適合接待賓客的場所，一旁有兩個押入可收納物品以及一個床間可擺設裝飾。居間則是主人的休息空間，附有一個押入收納寢具，後方緣側通往廁所，也能於緣側觀賞後院景色，台所則須通過居間才能到達，過去的烹飪都在此進行。

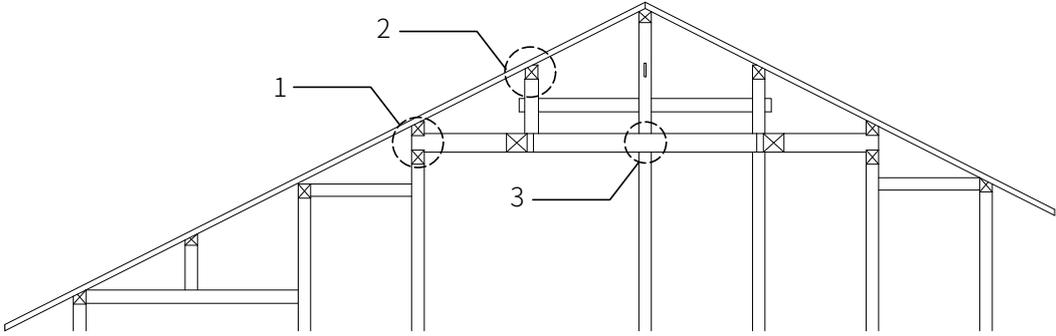
編號	1	2
構件	小屋梁、軒桁、鼻母屋之搭接	軒桁，母屋之續接
圖示

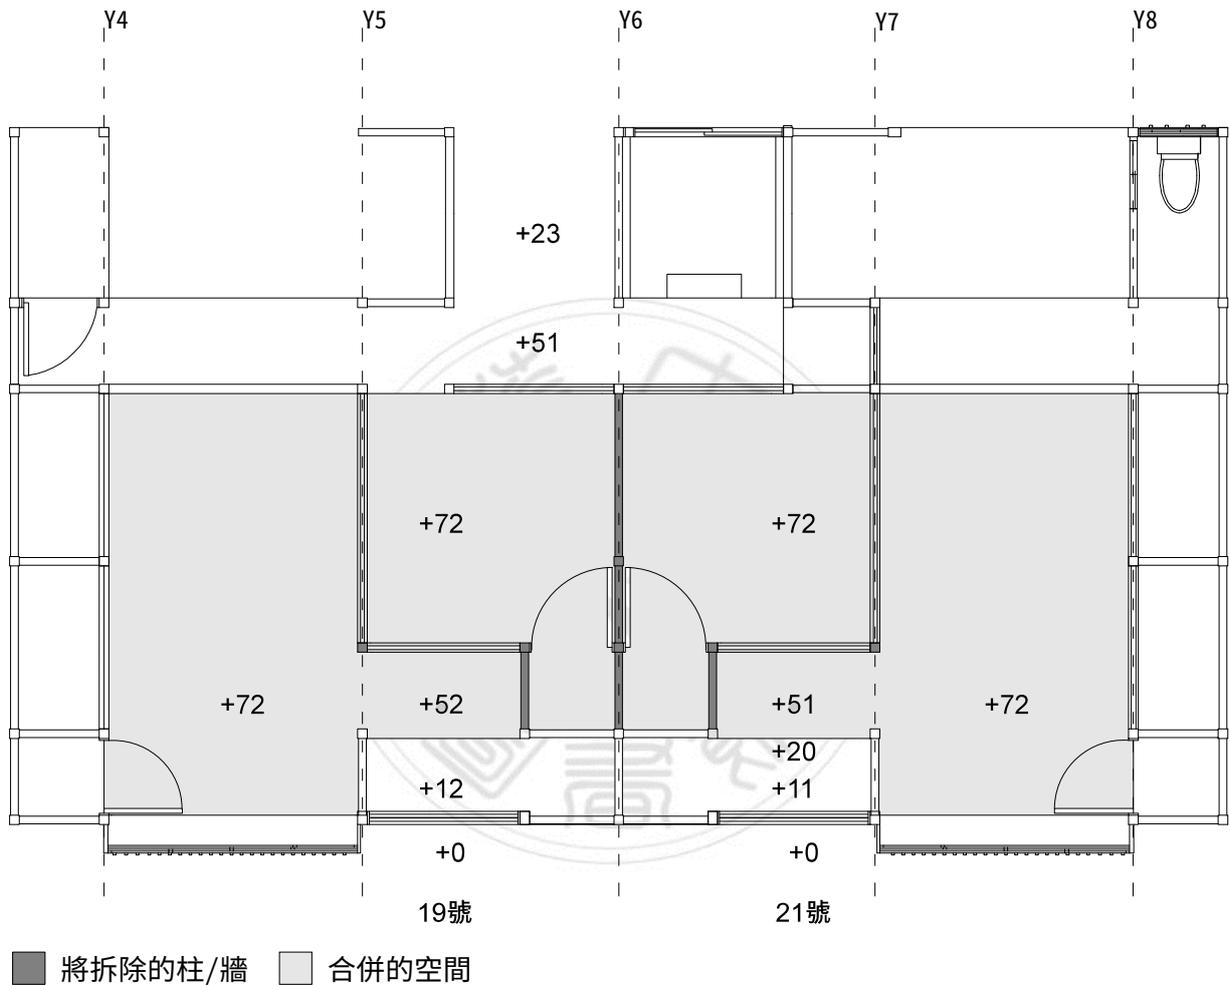
圖3-1-8 19,21 號減柱平面示意圖

其中 Y5 與 Y7 將拆除一根柱子，Y6 將拆除兩根柱子，Y5 及 Y6 間與 Y6 及 Y7 間皆有一個小押入空間，若是保留則兩戶中央的空間受限，故選擇將此押入拆除。由於押入各有一個柱子，並且此柱子是直接連接母屋之通柱，於是在補強構想上，須考慮這兩根柱子拆除後對母屋之影響，再從母屋之狀態去討論是否補強。

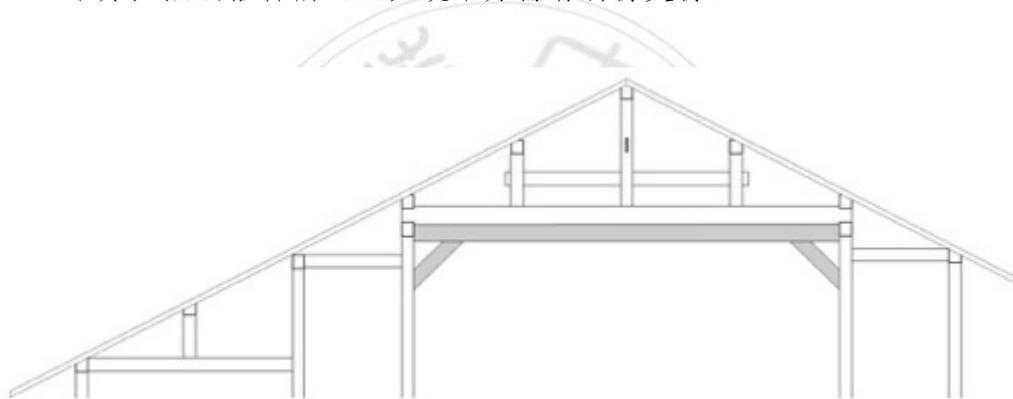
圖3-2-1 補強原型方案一

梁厚度增加可加強梁的抗彎性，但因梁重量之增加，而且接於原本梁之下方，無法搭軒榭之上，故下方需有斜撐支撐。

舊屋架則補強小屋梁，用方案一的方式，增加梁之厚度，提升其抗彎抗剪能力，使之更能負荷柱子減少之狀態。並於增加的梁厚底部加裝斜撐，Y5、Y7 會加在原本斜撐之位置，Y6 因為下部有設置拆裝門，故將單邊之斜撐分為兩片，中間留空使門可裝卸。由於 Y6 補強梁左右可與木柱直接相接（圖 3-3-5），所以新增屋架梁左右之接點無木頭之托梁。反之，Y5、Y7 補強梁兩邊之接點並無法與柱子直接相接（圖 3-3-4），故以托梁之方式連接兩者。

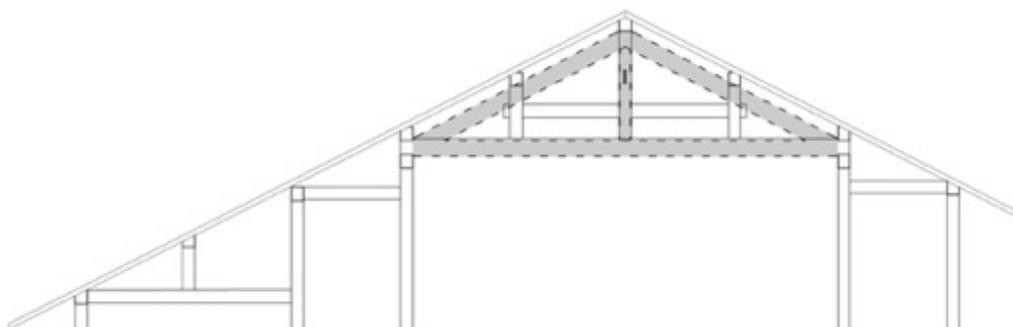
圖3-2-2 補強原型方案二

三角形結構是補強原本日式屋架缺少的斜梁，對整體承受力有所提升。

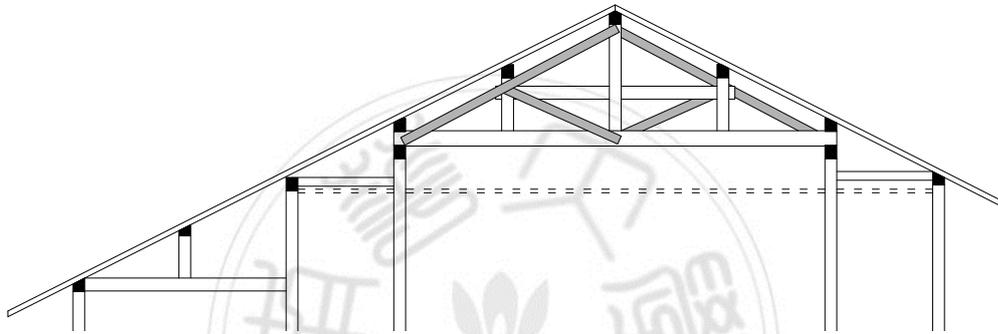
圖3-2-3 方案三示意圖

在減柱的屋架兩側，將日式屋架缺少的人字梁切半，裝於兩側之一前一後、一左一右，主要輔助日式屋架沒有的斜撐部分，使力的傳遞可透過斜向材傳達至兩側柱子。因為人字梁中間較薄弱而再增加一斜撐材，接於和小屋之中間，整體可小部分提升屋架的承受力。

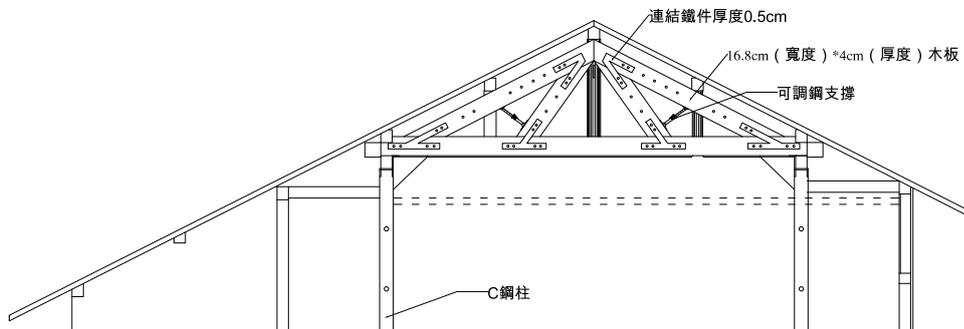
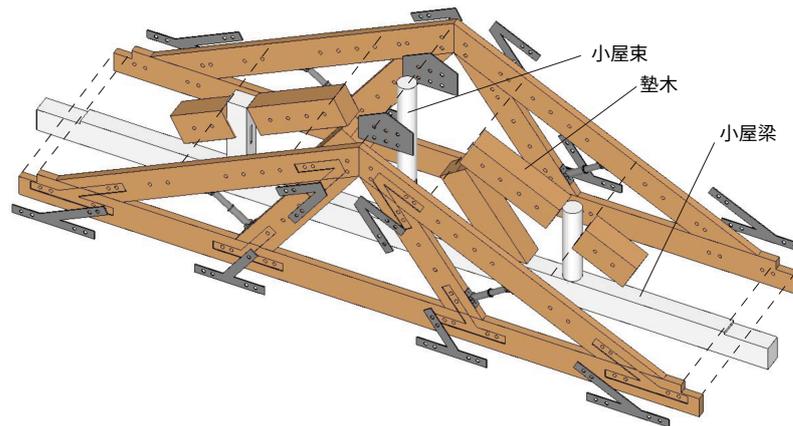
圖3-2-4 方案四示意圖

用 16.8 公分寬度以及 4 公分木板，互相以鐵件相接成一個左右皆有三角結構的屋架，在三角形中間用可調支撐使其上方木板可有效性的撐住上方母屋。可以較大的提升整體屋架之承受力。

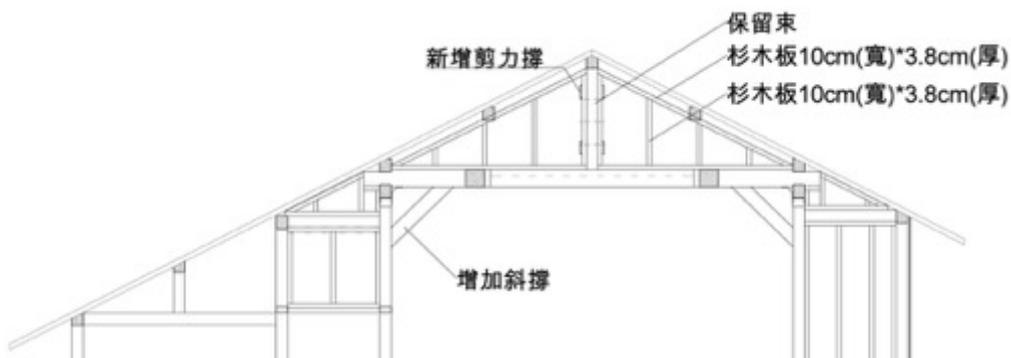
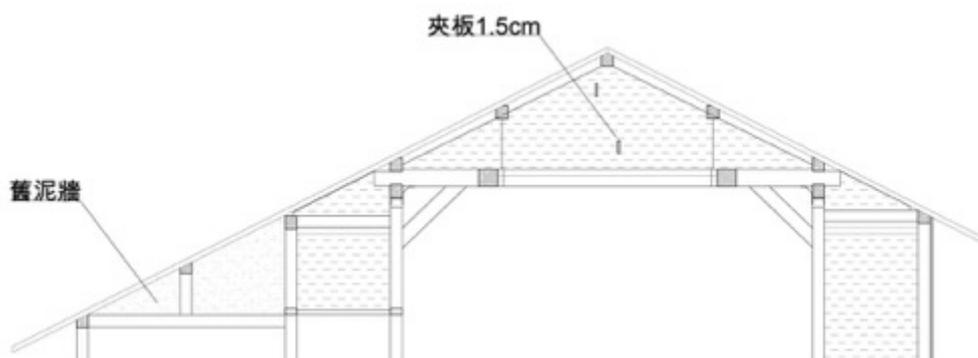
圖3-2-6 方案五內部框組構造

採取將屋架壁體化的方式，把屋架的束除了中間束之外，其餘皆拆除，於兩側用木料加裝成框組骨架，透過內部框架不僅能向上有效的撐住母屋。框架完成後於兩側封上 1.5 公分的結構合版，使其成為一面結構壁體，能減少屋架樑的向下拉力，於下方增加斜撐以支撐增重的屋架。

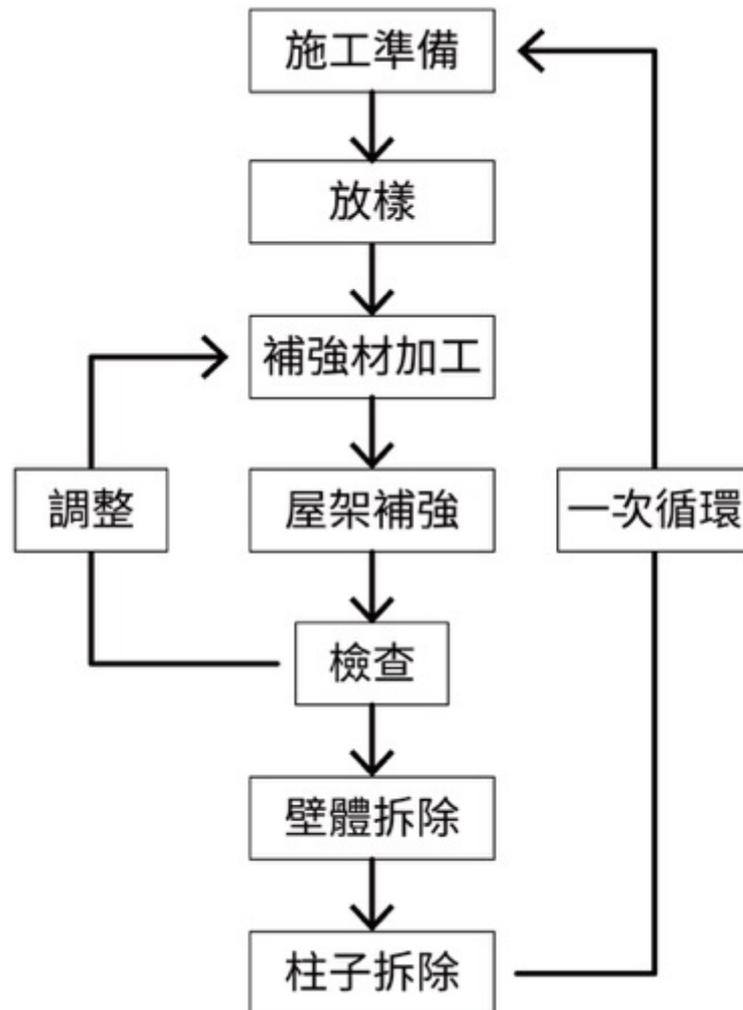
圖3-2-8 施工程序圖

此次補強施工主要是盡可能地不破壞原有構件，故在施工上會先做好屋架的補強，接著才將壁體與柱子拆除。屋架補強過程中，因為建物年代久遠，放樣施工圖會與現況有所不同，需要與現況進行多重檢查及調整，才能最佳的完成此施工作業。完整施工程序如圖 3-2-8 所述。

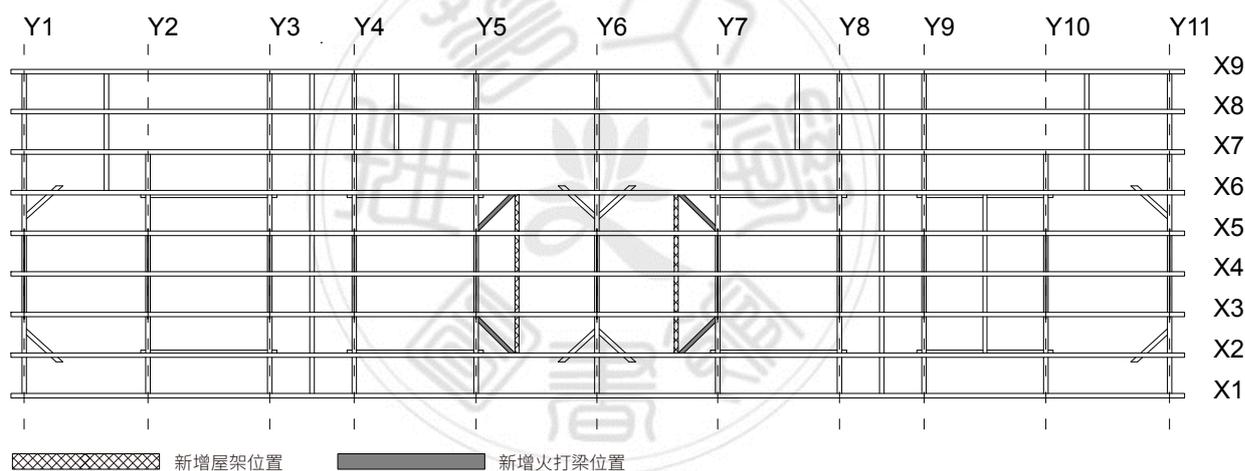
圖3-3-1 屋架新增位置圖

#### 補強定案：新增屋架，舊屋架以方案一補強

新屋架形式以洋式屋架（洋小屋）為主，座落於圖 3-3-1 的位置，主要因為洋小屋是以穩定三角形的力學原理，並具有斜向構件，較可滿足跨距較大的空間。新屋架與舊屋架間會以剪力撐相連，以增加整體屋架之剛性。

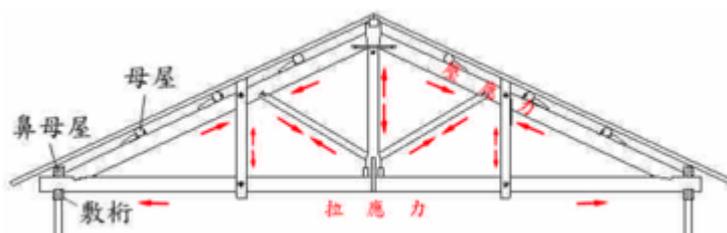
圖3-3-2 洋小屋力傳導示意圖（圖引用自：陳啟仁，吳惠萍，2003）

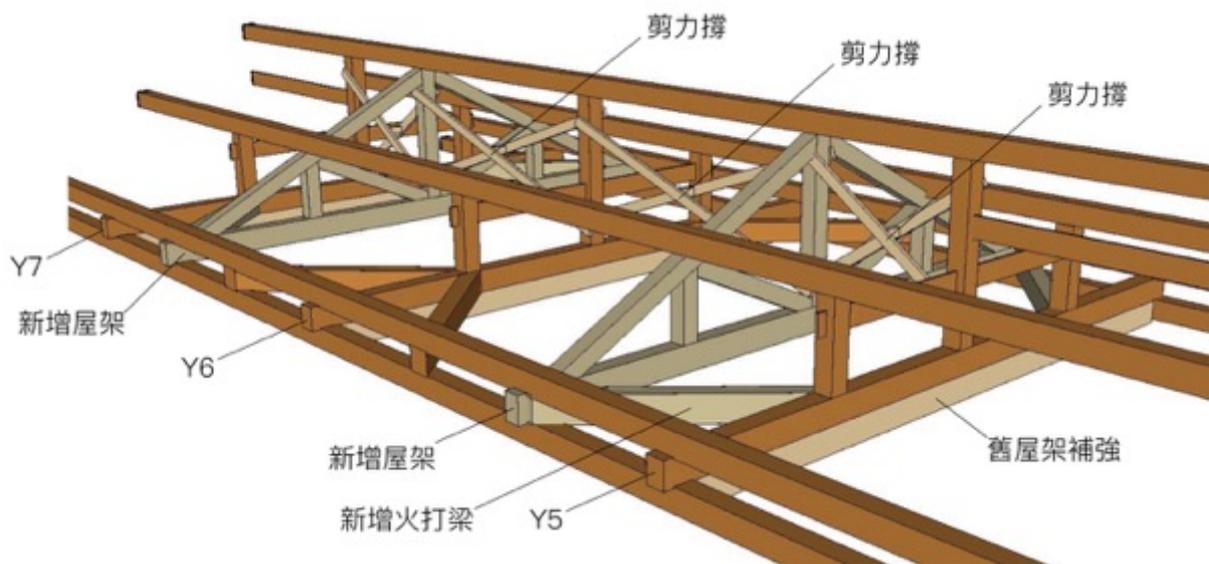
圖3-3-6 補強後透視圖

補強定案主要遵循「舊的不碰，保持原狀」的原則，因為原有的小屋組構件狀態不佳，則用方案一的補強方式來加強原本屋架的承受力。減柱後的屋架，Y6相較於Y5與Y7影響較大，因為原本Y6下方為兩戶之共用壁，其柱子減少後，壁體支撐相對減少，這對長期有壁體與柱子支撐的Y6來說，小屋梁的影響會大過Y5與Y7。所以利用新增的兩座屋架，將Y6之所承受的屋頂載重，往Y5、Y7之間分攤，因為有狀態良好的軒桁，更能穩當的將力傳至兩側，讓力的傳遞擴散，不只能減少對Y6的受力，也相對減少對Y5與Y7的受力，使減柱後對原屋架的影響降低。

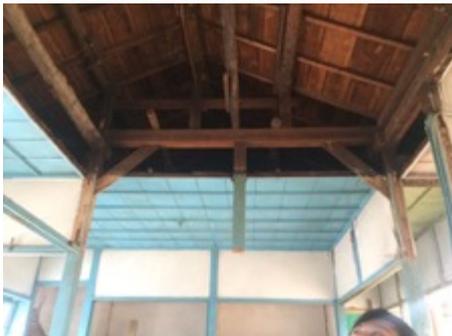
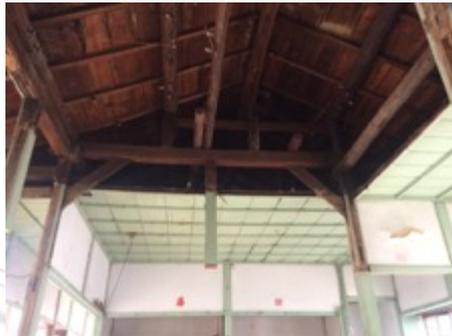
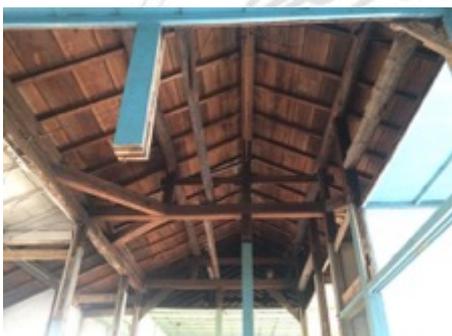
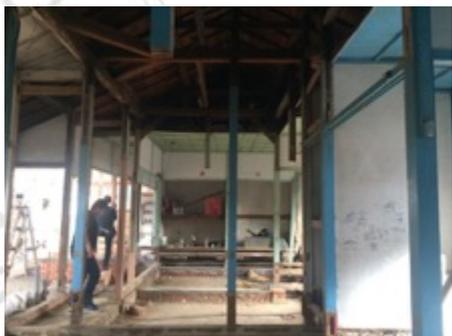
步驟	一	工程項目	屋架下壁體拆除作業
操作說明	將 Y5, Y6, Y7 下的垂壁、壁體敲除。Y5、Y7 斜撐保留，長押拆除。		
照片

圖3-3-7 Y5 垂壁拆除	圖3-3-8 Y7 垂壁拆除

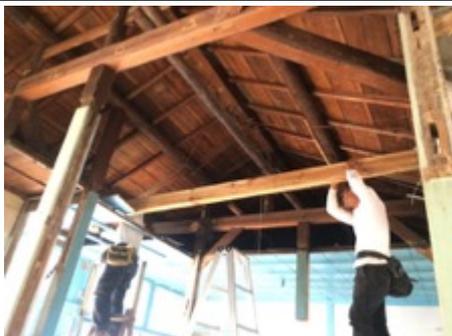
圖3-3-9 Y6 壁體拆除	圖3-3-10 整體照片	
步驟	二	工程項目	新作屋架梁開榫槽作業
操作說明	因為宿舍已年代久遠，結構間的偏移誤差較大，故先放樣水線，再用將要裝上的屋假梁比對，並於軒梁將搭接需要的榫孔做出。		
照片

圖3-3-11 屋架梁比對	圖3-3-12 屋架梁嵌入軒梁

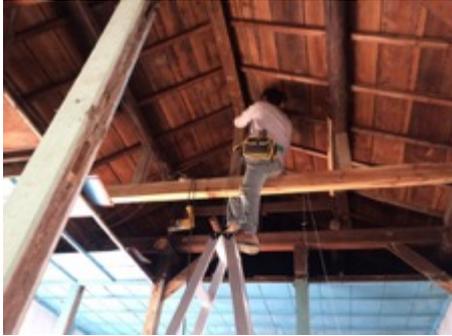
步驟	三	工程項目	屋架梁上小屋束作業
操作說明	於新作的屋架梁開橫向的水平樺，往上的棟木開垂直屋架梁的樺，再將小屋束接於兩者之中。		
照片

圖3-3-13 裝上小屋束		圖3-3-14 檢查裝上狀況
步驟	四	工程項目	新作屋架上人字梁作業
操作說明	將人字梁比對小屋束與屋架梁，將要相接處開榫槽後，再嵌進去。另一邊以一樣的方式進行。		
照片

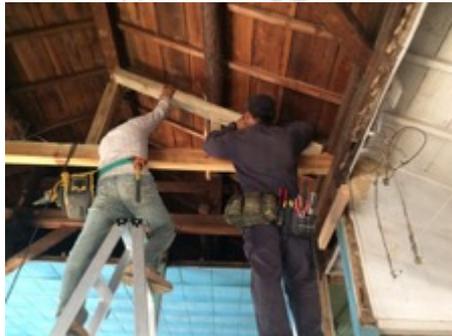
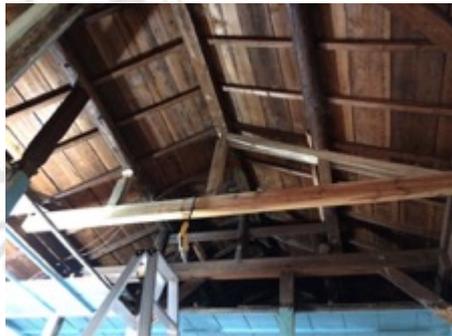
圖3-3-15 單邊人字梁比對		圖3-3-16 完成單邊人字梁

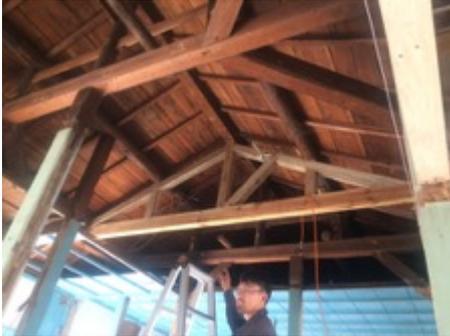
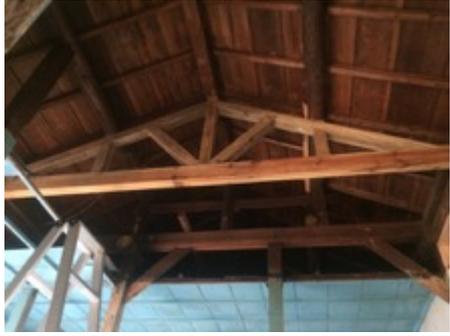
步驟	五	工程項目	屋架內上斜撐作業
操作說明	將斜撐一邊對向中間小屋束，一邊對向母屋，開榫槽後裝上。		
照片

圖3-3-19 屋架內斜撐照片		圖3-3-20 整體完成後照片
步驟	六	工程項目	Y6、Y7 間新屋架作業
操作說明	重複步驟一至五。		
照片

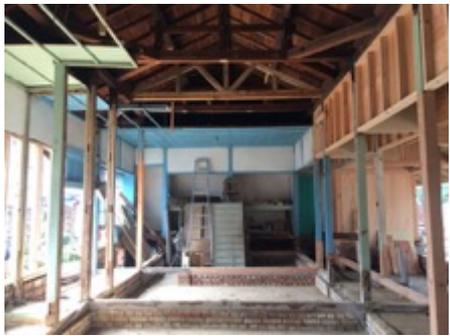
圖3-3-23 Y6 柱子拆除		圖3-3-24 柱子拆除後照片

圖3-3-21 新屋架試組		圖3-3-22 Y6、Y7 間新屋架
步驟	七	工程項目	柱子拆除作業
操作說明	新屋架做完後拆除舊屋架下的柱子。		
照片

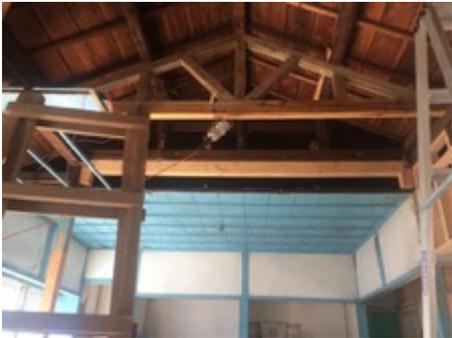
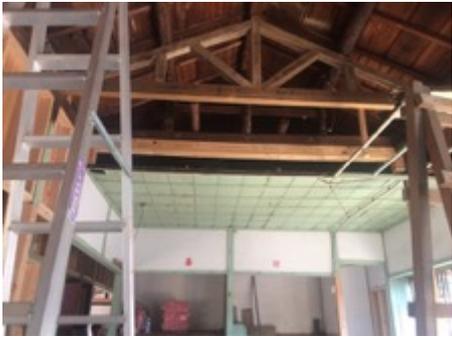
圖3-3-25 Y5 補強照片	圖3-3-26 Y7 補強照片

步驟	八	工程項目	舊屋架補強作業
操作說明	於舊屋架下方加一根木頭鎖在小屋梁，Y5、Y7 兩邊與柱子交接處加一個木頭拖住。		
照片

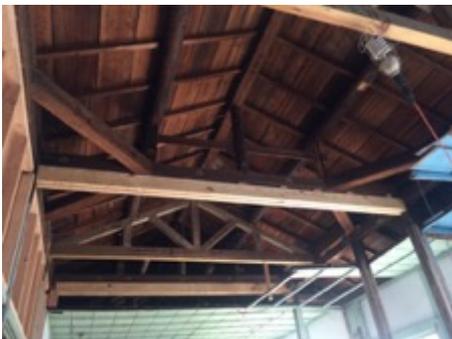
圖3-3-27 Y6 補強照片		
步驟	九	工程項目	加裝火打梁作業
操作說明	將 Y5、Y7 與新屋架間加裝火打梁，以更加穩固小屋梁。		
照片

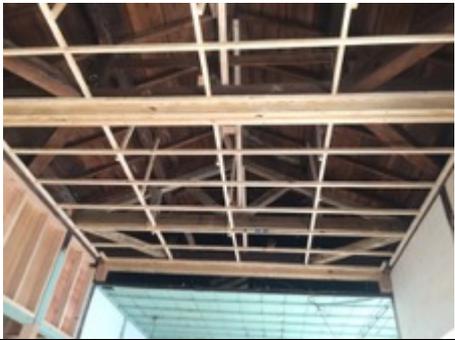
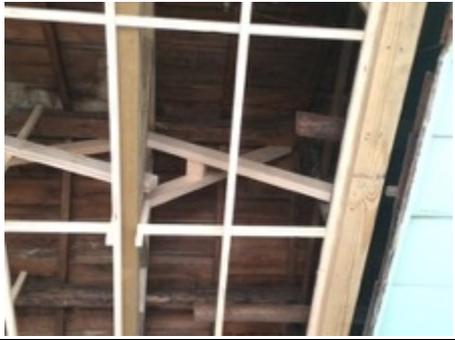
圖3-3-30 Y6、Y7 間剪力撐	圖3-3-31 Y7 與新屋架間剪力撐

步驟	十	工程項目	屋架間加裝減力撐作業
操作說明	於各屋架間的小屋束，往相鄰的屋架做一個交錯的斜撐，並於中間焦點處放一個墊木對鎖。		
照片

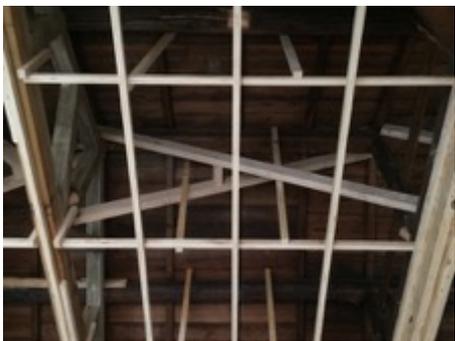
圖3-3-32 Y6 與新屋架間剪力撐		
步驟	十一	工程項目	舊屋架下加裝斜撐作業
操作說明	於舊屋架 Y5、Y6、Y7 加裝斜撐。因為 Y6 下有拆裝門的需求，故分為兩個斜撐，使門可從中裝上。		
照片

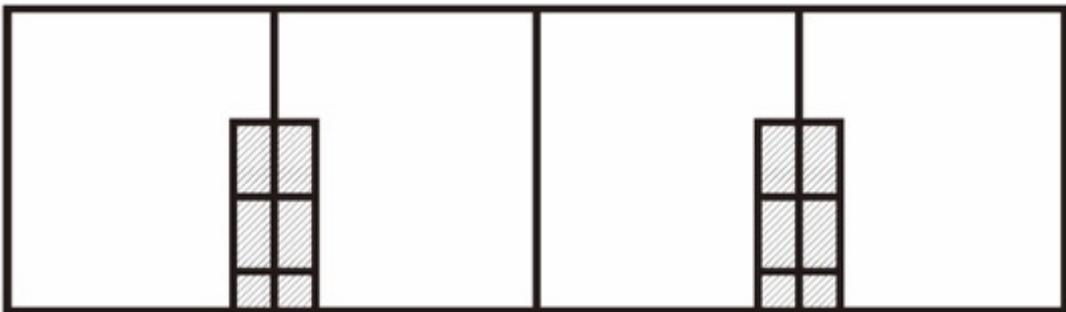
圖4-1-1 壁體示意圖

位置選擇須從整棟建築物去觀察，原有結構、壁體較多處不去選擇。如圖 4-1-1，以本研究四連棟宿舍所繪之簡圖，左右兩戶相併之押入位置，為此連棟宿舍壁體最密集處，從而形成一個鞏固結構，若改變一邊之結構則會造成此棟宿舍的結構不平衡。

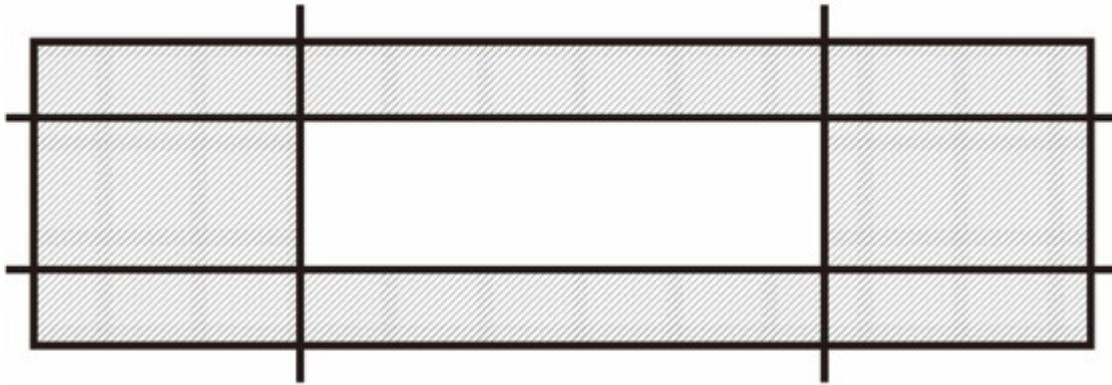
圖4-1-2 建築壁體平衡示意圖

以耐震評估之角度來看，連棟宿舍之耐震原則為左右、前後之壁體量均衡。如圖 4-1-2 所示，將整棟之左右、前後各分四等份，就像桌子一樣，四角、周邊均衡，即可穩固，一邊不均衡則有傾倒之可能，中央部分則是最不受影響之處。故選擇結構改變之處，須以整棟建築物做評估，除非是獨棟宿舍，否則皆須考量整棟之壁體位置，與壁量是否均衡，結構改變位置也必須選擇於影響最小之處。

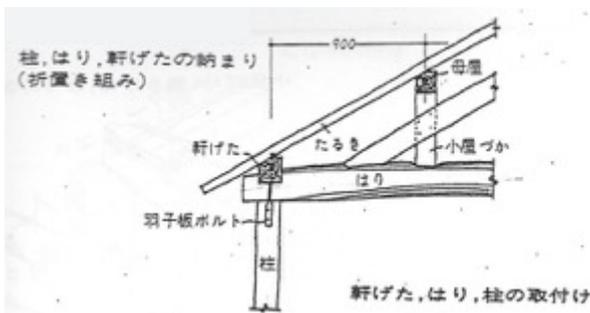
圖4-1-3 和小屋折置組

此次補強方案皆以和小屋之屋架為探討，和小屋因柱子與小屋梁之連接方式，而分為折置組與京呂組。折置組柱子接於小屋梁之下，小屋梁上接軒桁（圖 4-1-3）。京呂組則是柱子先接於軒桁之下，其後是小屋梁，上方再接鼻母屋（圖 4-1-4），本研究之連棟宿舍為此類別。故本研究提出之屋架補強方案，只針對京呂組所設計，折置組之補強非本研究討論範圍。
