碩士論文

老舊建築修復再利用－以嘉義市舊監獄 46 號宿舍為例

Old Building Repair and Reuse: By Case of the No. 46 Dormitory  
for Chiayi Old Prison

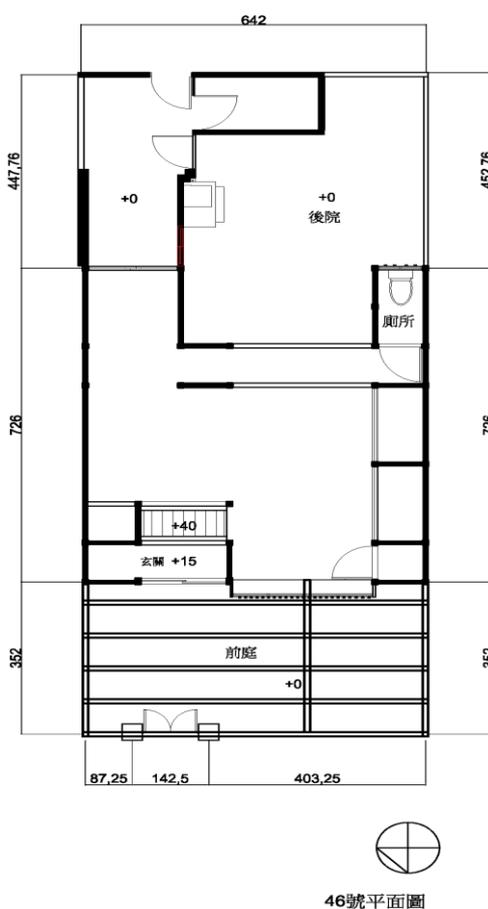
圖 4 46 號宿舍平面圖

### (一) 平面損壞說明(室內)

- (1)天花板：部分區域天花板有輕微水痕。
- (2)牆面：牆面部分有膨拱破裂情形，部分區域損壞嚴重，露出編竹壁體，有白蟻蟻道。
- (3)地板：木地板劣化，部分區域地板嚴重損壞、佚失。內部空間堆置雜物。
- (4)樑柱：部分樑柱白蟻侵蝕劣化。

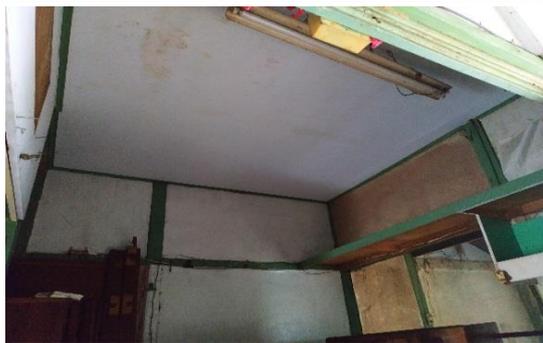
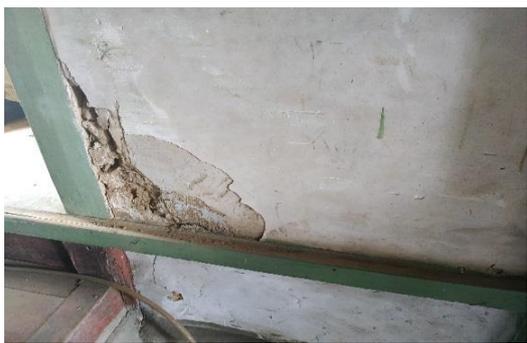
天花板有輕微水痕	牆面部分破損

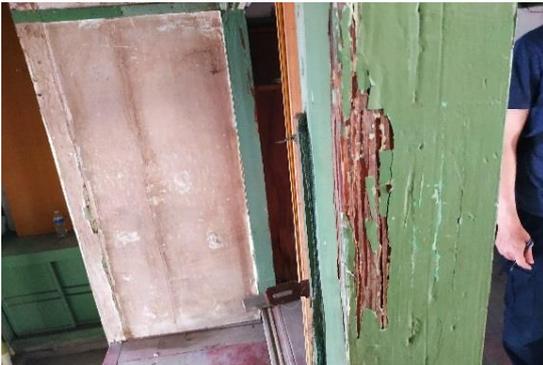
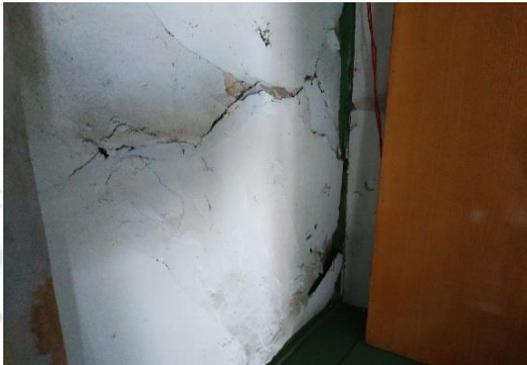
白蟻侵蝕	牆面膨拱破損

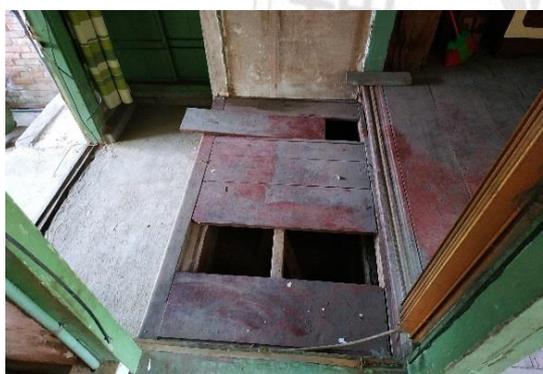
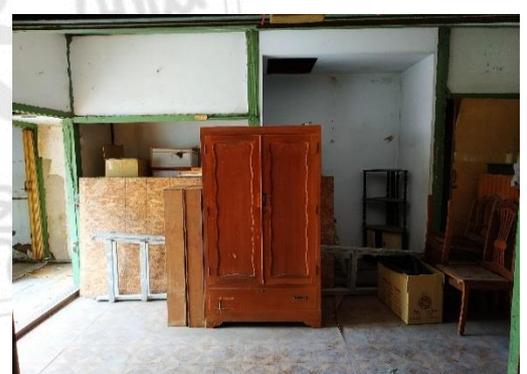
木地板損壞佚失	室內空間堆置雜物

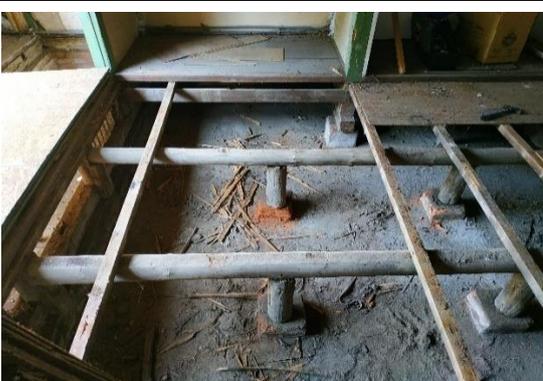
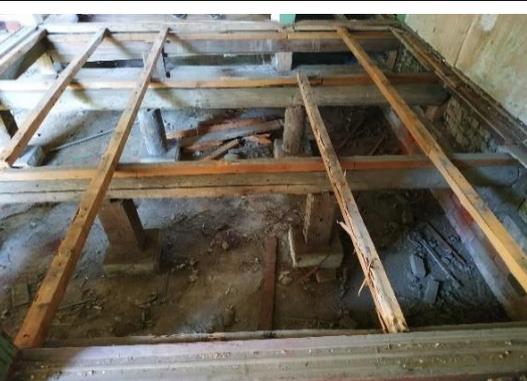
部分基礎木構件受潮劣化	部分地板木構件受蟲蟻蛀蝕

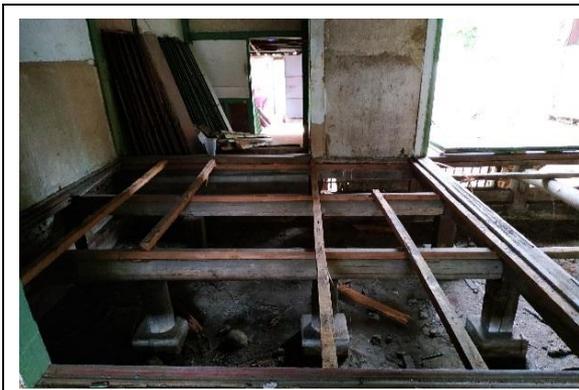
部分地板木構件受蟲蟻蛀蝕

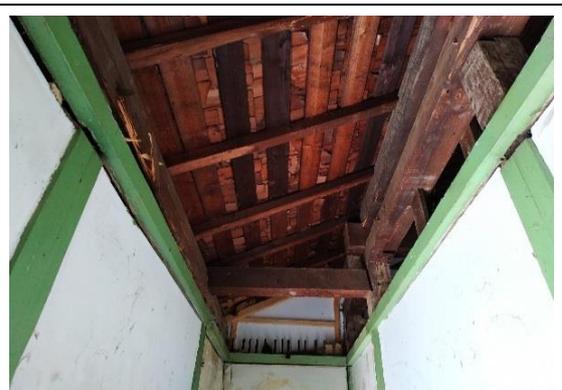
部分屋架木構件受潮劣化

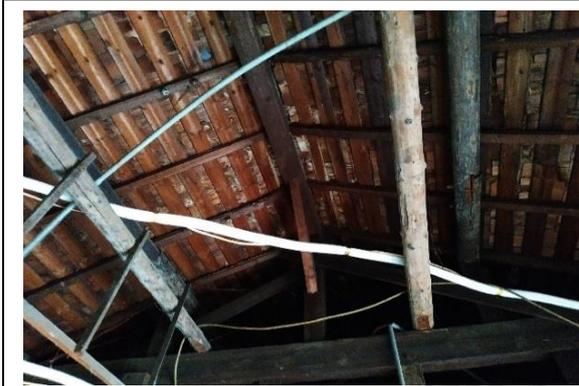
部分屋架木構件受潮劣化

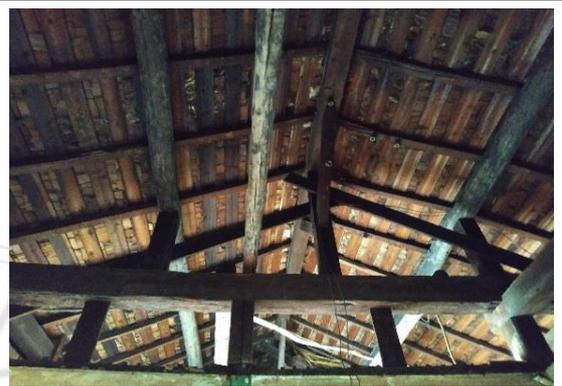
部分屋架木構件受潮劣化

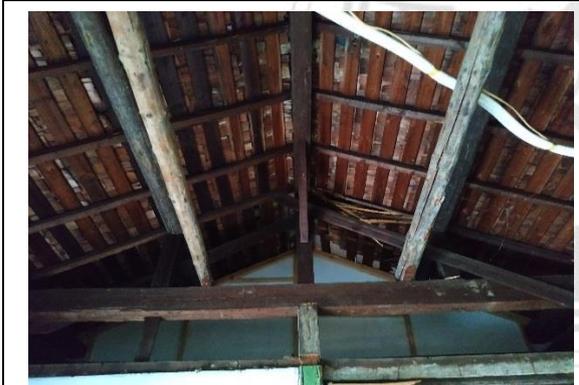
部分屋架木構件受潮劣化

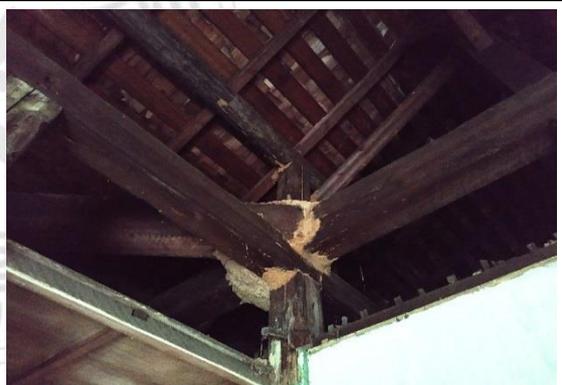
部分樑柱劣化，受蟲蟻蛀蝕

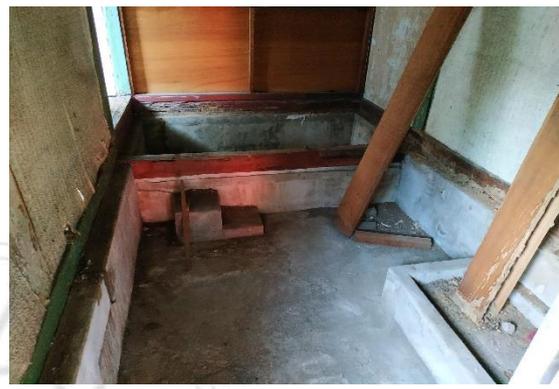
墩基礎部分損壞、材料劣化

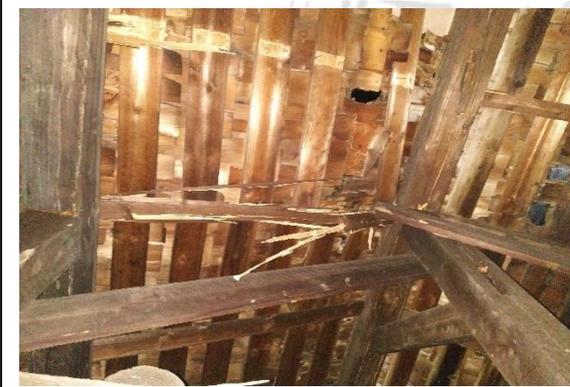
部分屋架木構件受潮劣化

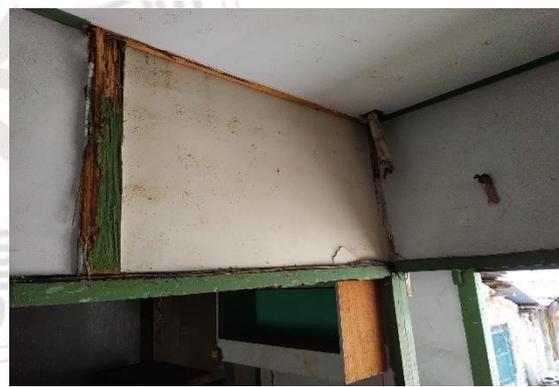
木柱受蟲蟻蛀蝕

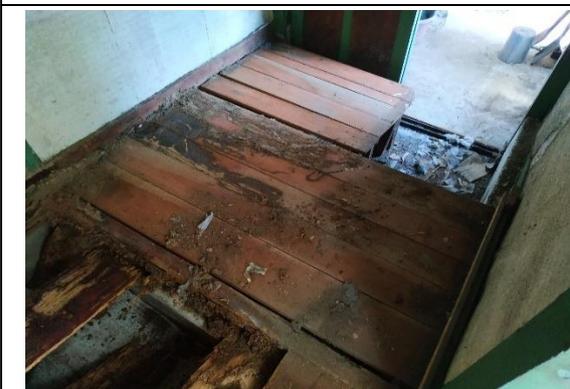
土臺地板劣化，受蟲蟻蛀蝕

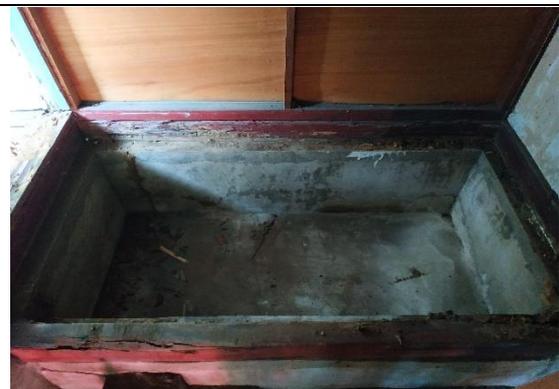
土臺劣化，受蟲蟻蛀蝕

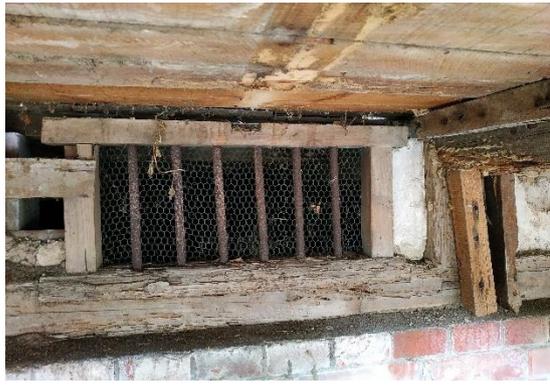
土臺嚴重劣化，受蟲蟻蛀蝕

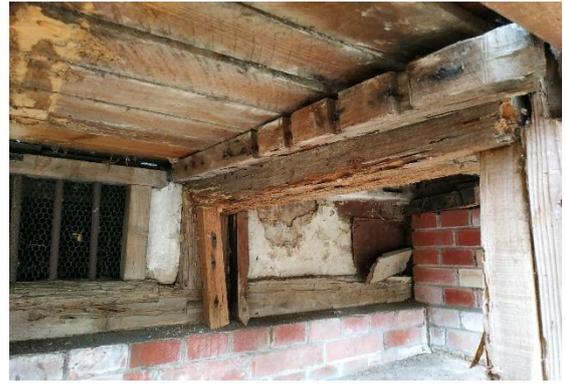
連續基礎紅磚劣化，木構件損壞

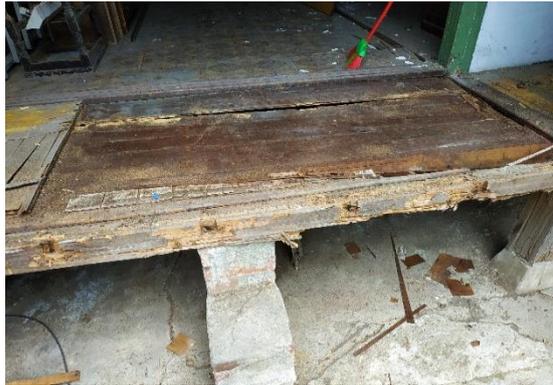
緣側地板劣化，受蟲蟻蛀蝕

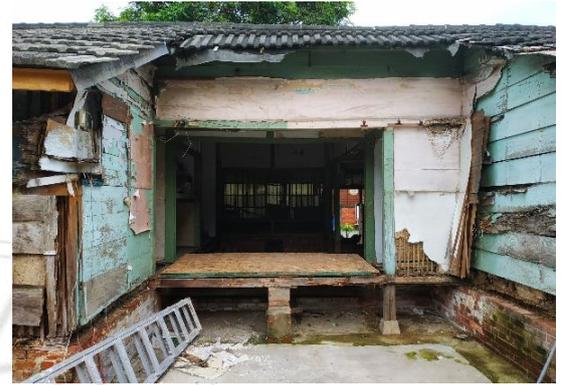
墩基礎部分損壞、材料劣化

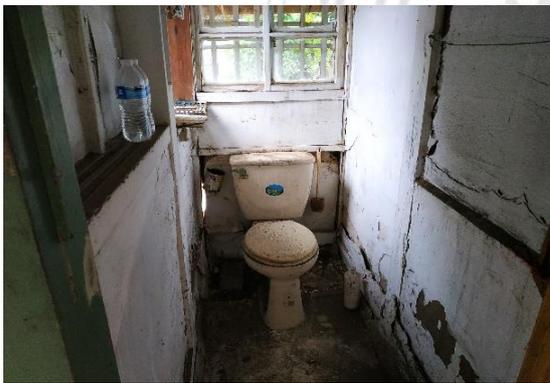
廁所劣化損壞

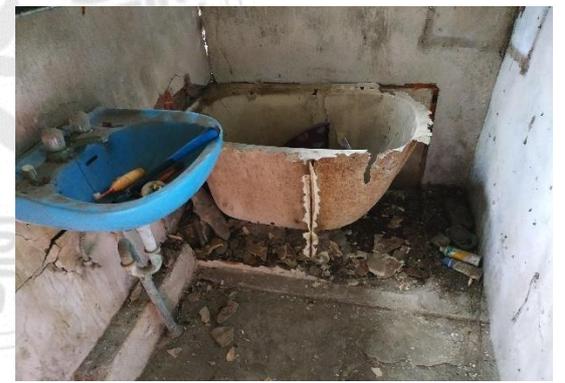
浴室劣化損壞

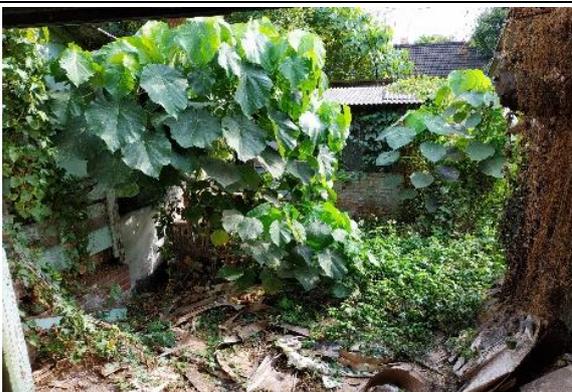
後院植被覆生

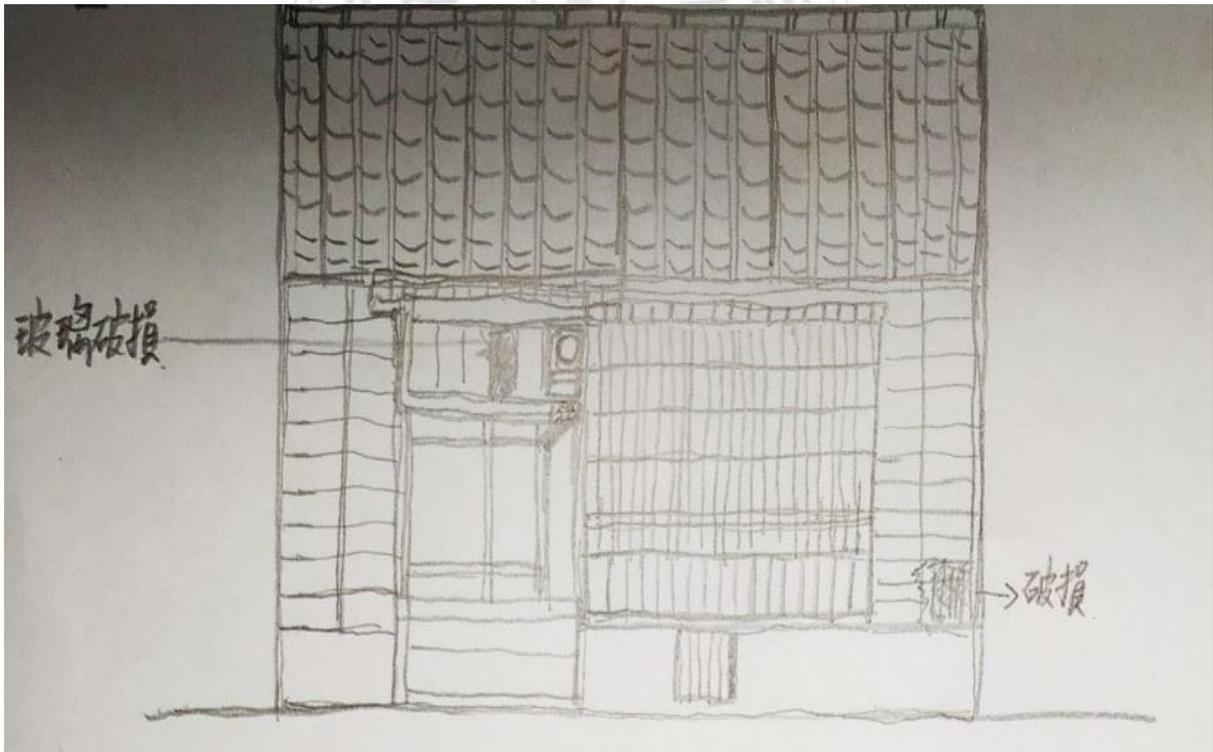
圖 5 46 號宿舍北向立面損壞手繪圖

屋頂：舊增建石棉瓦棚架嚴重損壞破裂，雨遮腐蝕破裂嚴重損壞，有白蟻蟻道。

外牆：雨淋板材料普遍劣化嚴重損壞，露出編竹壁體，有白蟻蟻道。

門窗：部分門扇損壞佚失，窗戶玻璃部分破損、佚失。

基礎：布基礎粉刷層髒汙，局部剝落露出內部紅磚。

本次修繕工程，北向立面針對舊增建石棉瓦棚架拆除，雨淋板檢修，損壞嚴重者以新材替換，門扇新作、窗戶修補、雨遮修繕、透氣孔整理施作、基礎粉刷層剝落處以水泥砂漿填補。

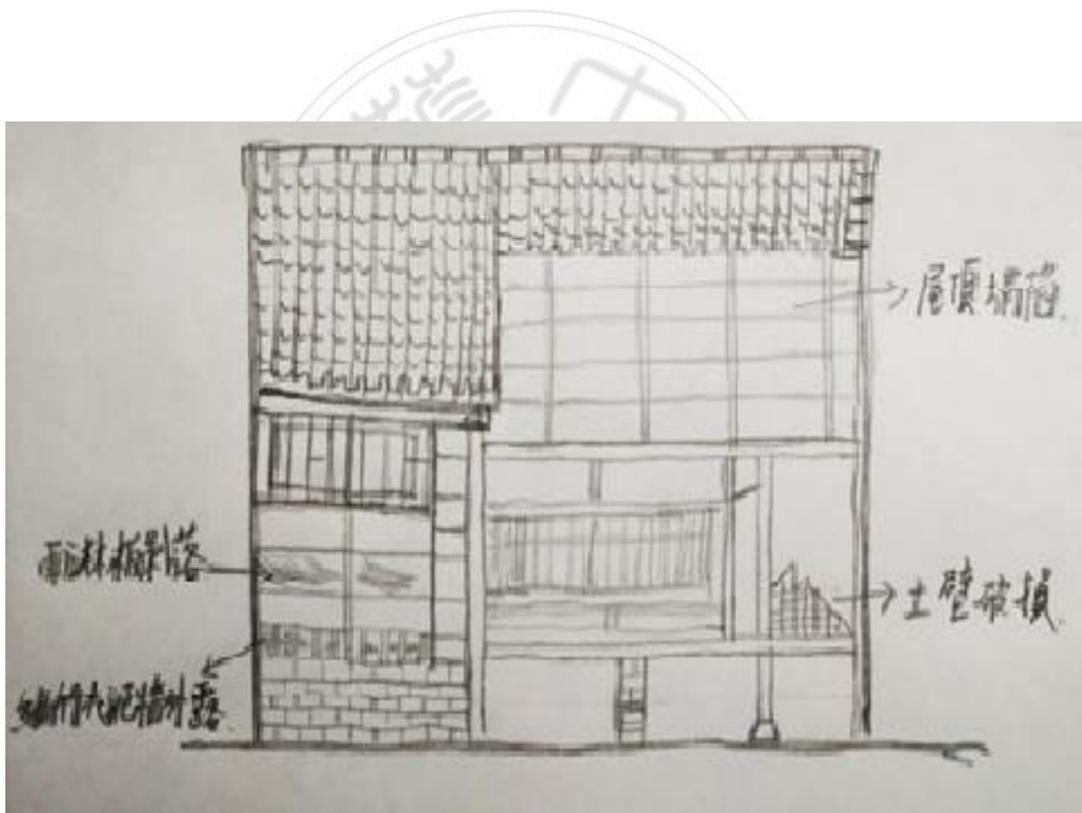
圖 6 46 號宿舍背立面損壞手繪圖

屋頂：後院屋頂明顯塌陷變形、部分屋瓦佚失且有植栽攀附。

外牆：雨淋板材料普遍劣化且受植栽攀附，露出編竹壁體，有白蟻蟻道。後期增建物之磚牆粉刷層髒汙，木造牆面及浴室石棉瓦屋頂已嚴重損壞。

門窗：部分門扇損壞佚失，窗戶玻璃部分破損、佚失。

基礎：布基礎粉刷層髒汙，局部剝落露出內部紅磚。

南向立面針對塌陷屋面新作，重新整理鋪回屋瓦，門扇新作、雨淋板檢修，損壞嚴重者以新材替換。

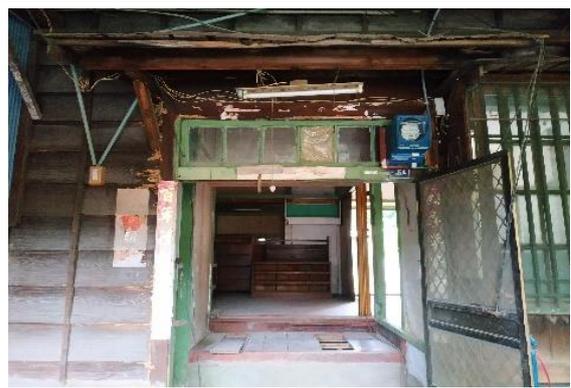
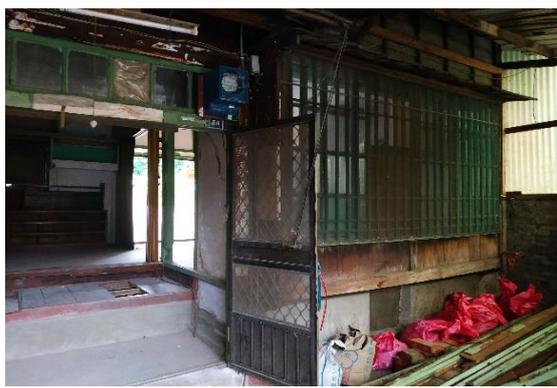
門扇損壞佚失	窗戶玻璃部分破損、佚失

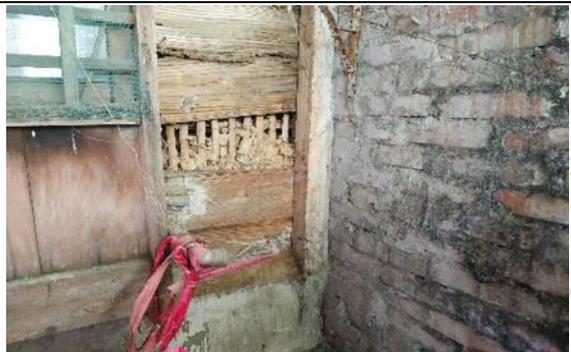
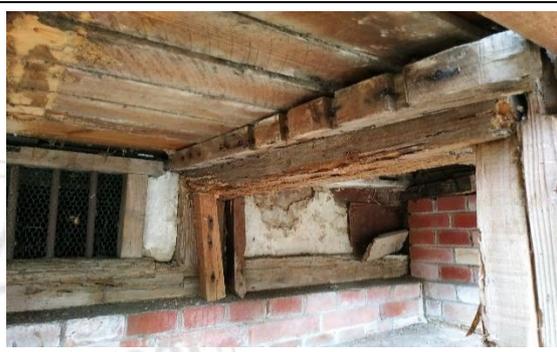
外牆雨淋板劣化損壞	基礎紅磚劣化、木構件損壞

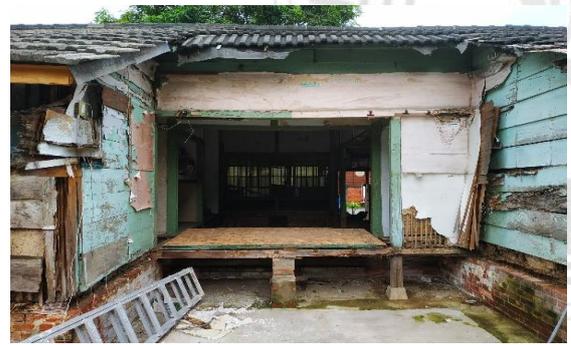
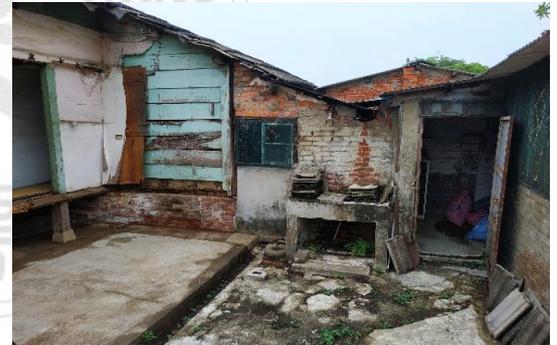
屋頂塌陷變形、屋瓦佚失	木造牆面損壞、基礎紅磚劣化

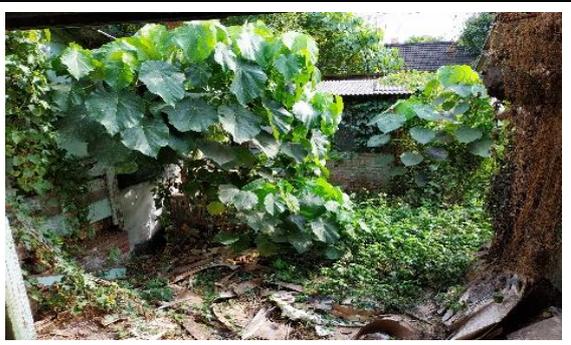
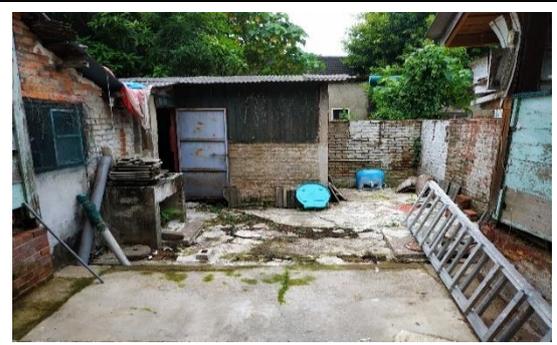
後院植被覆生	磚牆劣化、後期增建屋頂破損

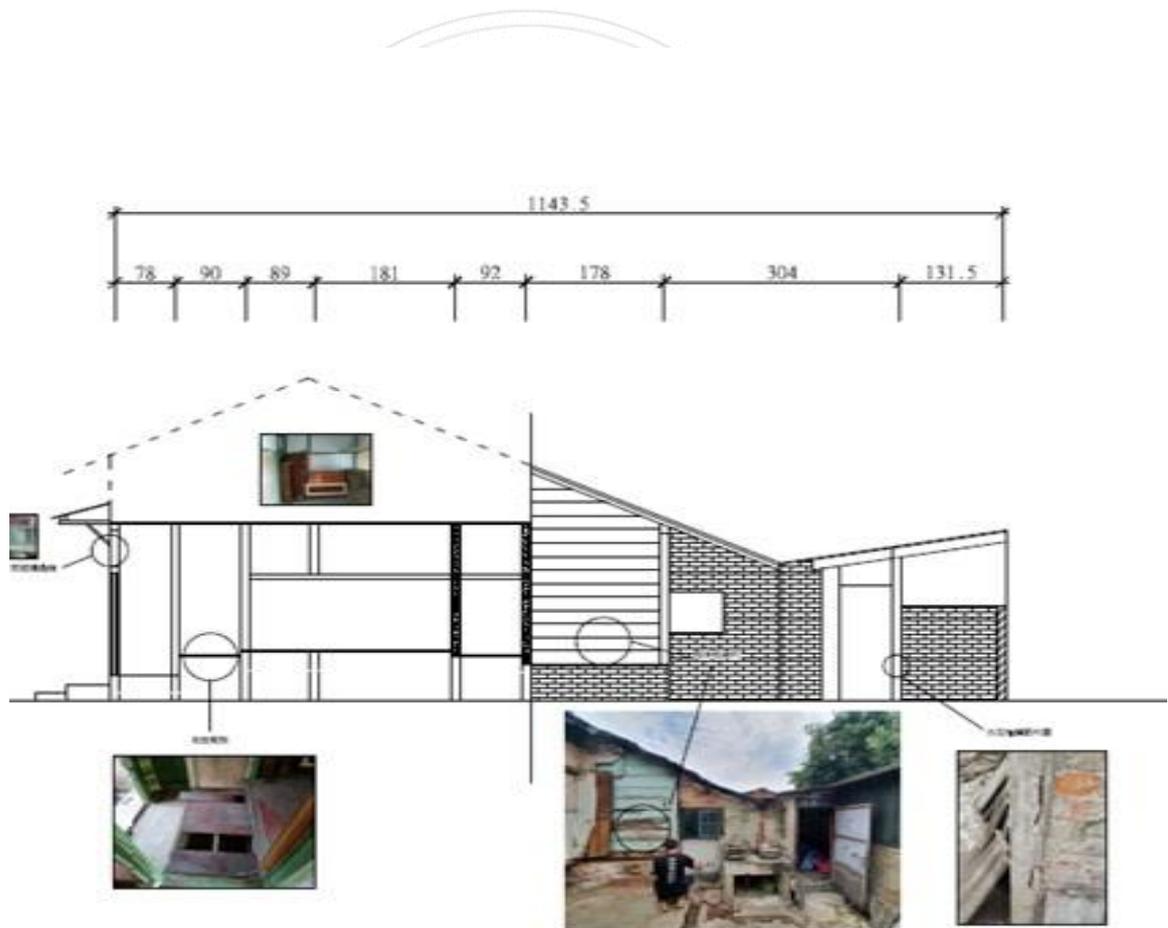
圖 7 46 號宿舍剖面圖

- (1)屋頂：部分屋面板損壞破裂，屋架木構件因漏水受潮劣化、受蟲蟻蛀蝕。增建物屋架嚴重損壞斷裂。
- (2)樑柱：部分木構件腐朽劣化、劈裂，且有蟲蟻危害痕跡。
- (3)基礎：部分土臺木構件嚴重劣化、受蟲蟻蛀蝕，連續基礎紅磚劣化；磚墩基礎普遍有材料劣化情形。

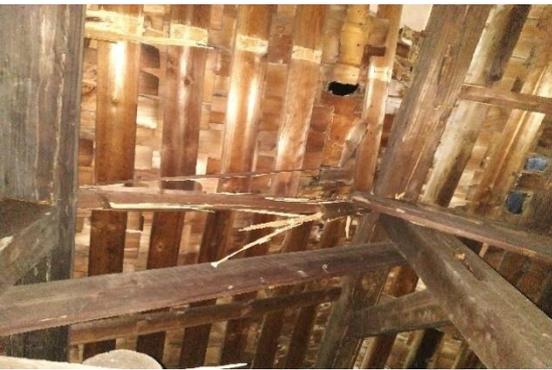
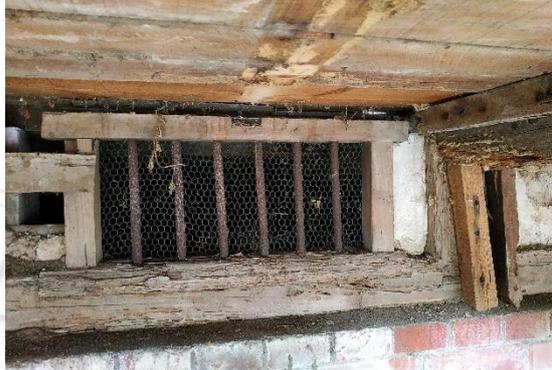
屋架木構件損壞、材料劣化	土臺劣化、受蟲蟻蛀蝕

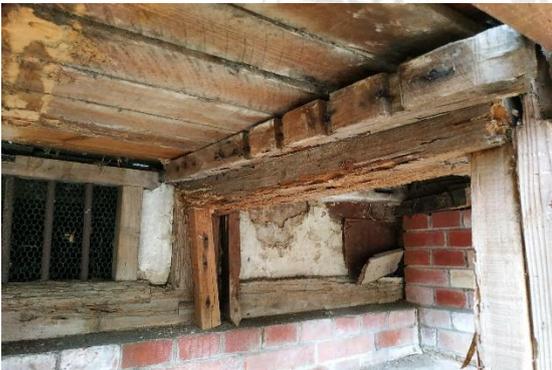
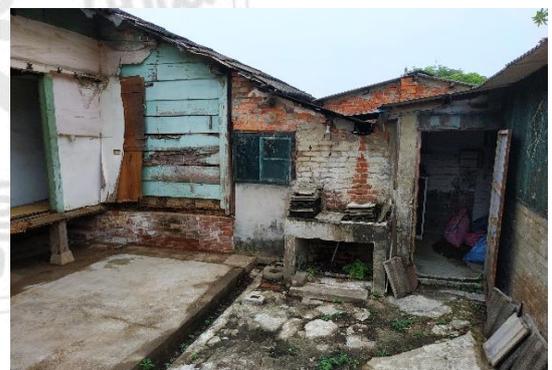
連續基礎紅磚劣化，木構件損壞	部分屋面板損壞破裂

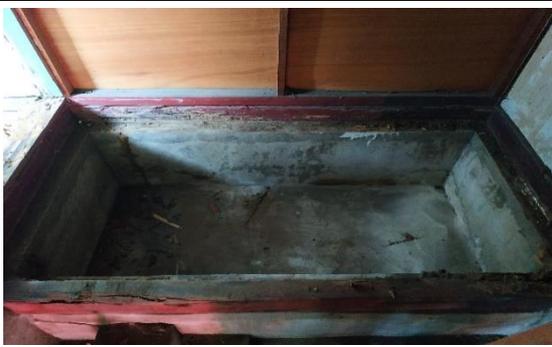
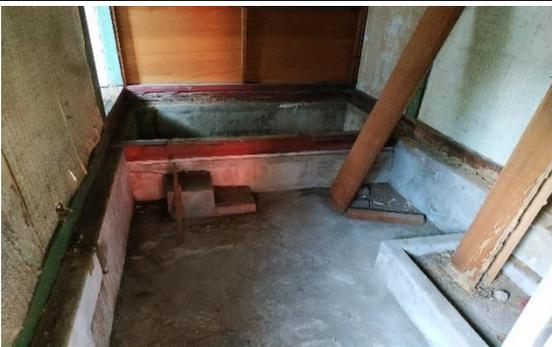
土臺劣化，受蟲蟻蛀蝕	墩基礎部分損壞、材料劣化

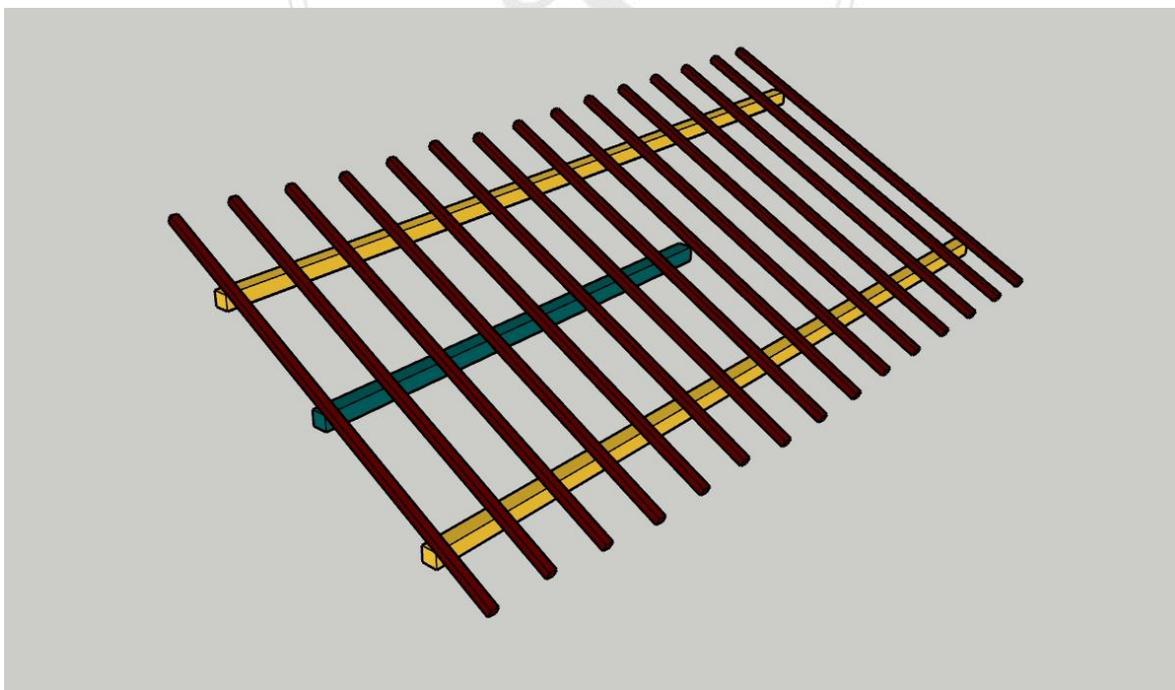
圖 11 46 號宿舍後院塌陷屋頂屋架修繕 3D 圖

(2)屋架：如圖11所示，後院塌陷屋架全面以新材料替換修補，現況有受潮腐朽、劈裂及蟲蟻蛀蝕情形，依損壞程度進行修補、抽換，必要時以鐵件進行適當之加固。

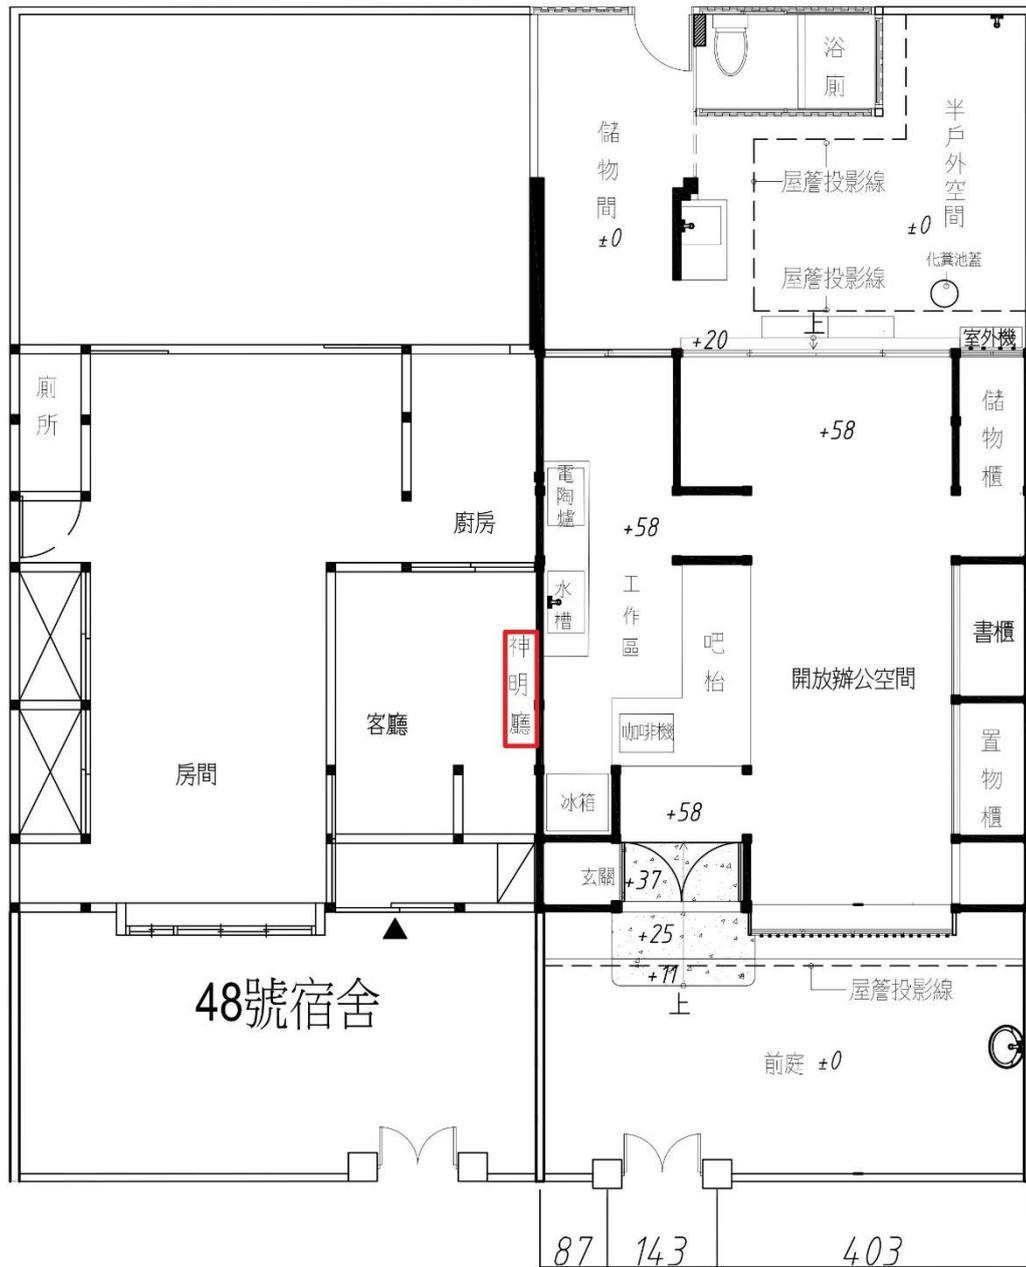
圖 12 46 號與 48 號宿舍共同壁平面圖

(1)問題：如圖 12 所示，46 號宿舍與鄰戶 48 號莫媽媽家有著一堵共同的牆壁，這道牆也正好是莫媽媽家神明廳及祖先牌位的位置，也是造成 46 號宿舍修繕過程一度中斷的原因。

幾經幾番溝通協調與互動下，得知莫媽媽家廚房上方屋頂有漏水的問題，經與莫媽媽的大兒子莫繼祖溝通協調後，同意優先修繕 48 號宿舍廚房屋頂漏水問題，與莫媽媽彼此間的關係終於獲得改善。

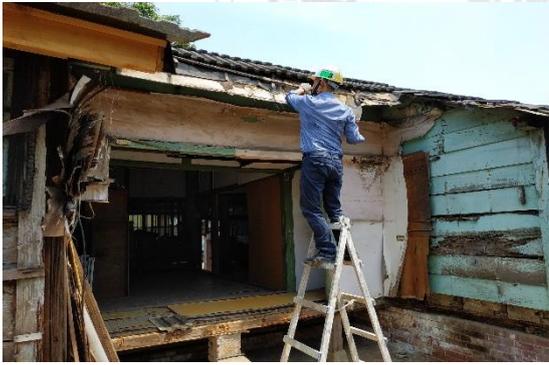
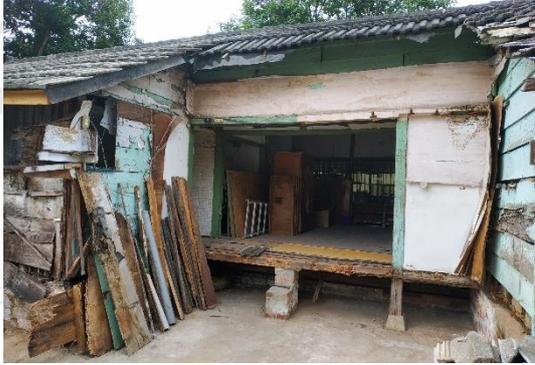
A worker on a ladder is working on the damaged roof and wall of a traditional building. The structure is in a state of disrepair, with missing tiles and crumbling plaster.

The same building after the roof and wall repairs. The roof is now complete with tiles, and the walls are finished with a light-colored plaster.
坍塌屋頂牆面.瓦片整理前	坍塌屋頂牆面.瓦片整理後

將後院坍塌屋頂牆面、瓦片整理，前院破損雨淋板拆除整理，室內天花板、地板及裝潢隔板依序拆除，後期增建浴室、廚房拆除損壞屋頂及部分牆面、浴缸，舊有化糞池清潔整理。

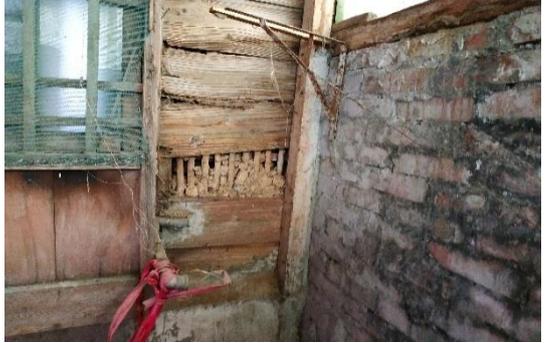
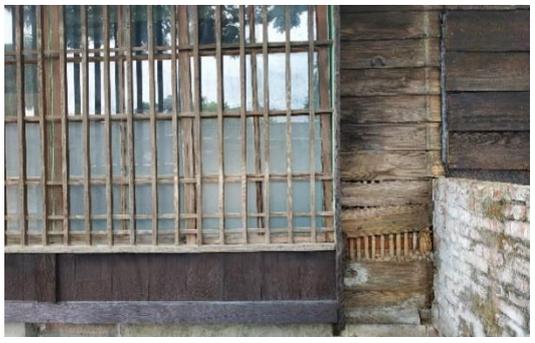
A close-up view of the damaged rainwater board in the front courtyard. The board is broken and sagging, with debris visible.

A close-up view of the repaired rainwater board in the front courtyard. The board is now straight and secure, with a wooden frame installed.
前院破損雨淋板整理前	前院破損雨淋板整理後

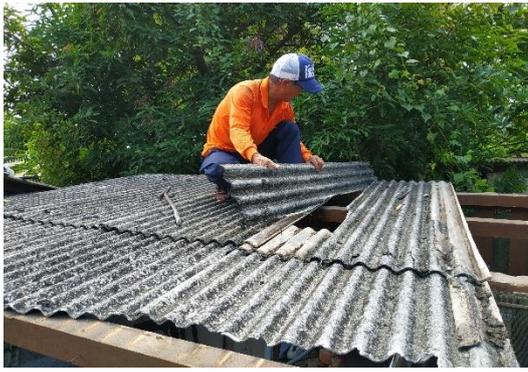
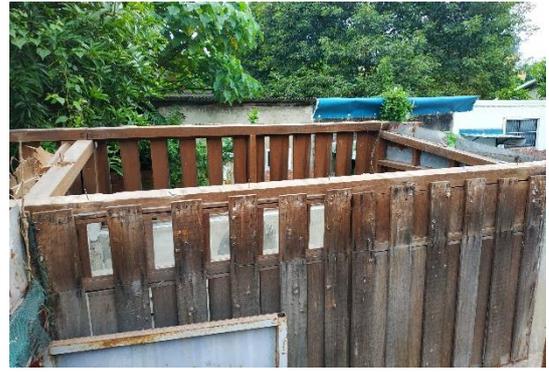
後院浴廁破損屋頂拆除前

後院浴廁破損屋頂拆除後

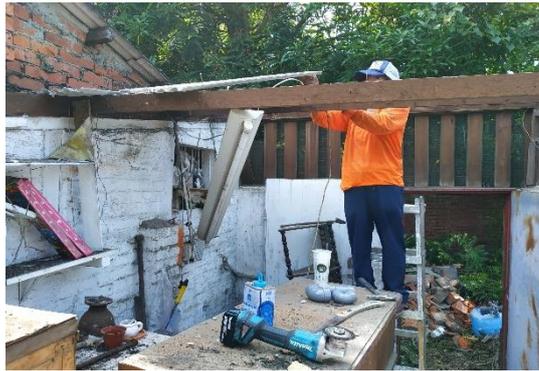
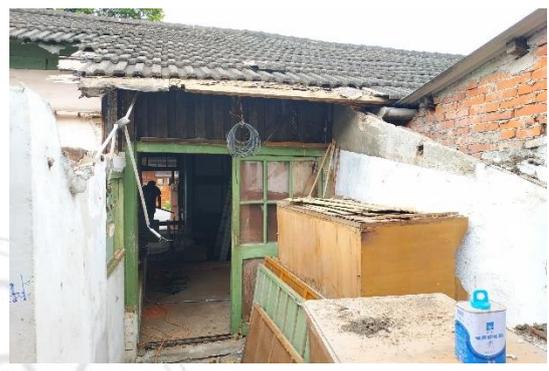
後院廚房破損屋頂拆除前

後院廚房破損屋頂拆除後

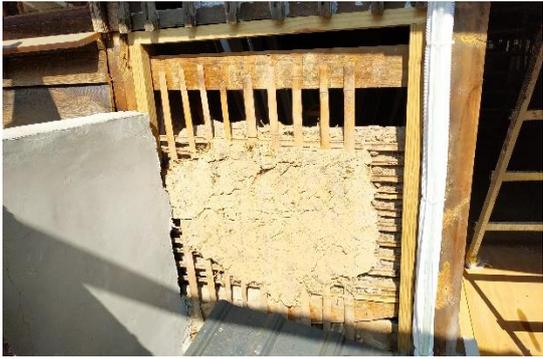
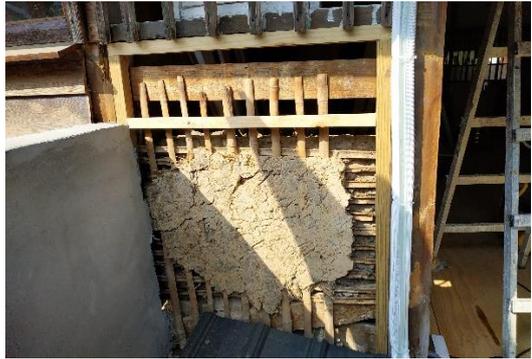
<p>外牆破損雨淋板拆除整理</p>	<p>外牆破損雨淋板拆除整理</p>

外牆雨淋板，將損壞之雨淋板拆除清潔整理，鋪設防水夾板→牆面防水毯鋪設→牆面雨淋板鋪設。

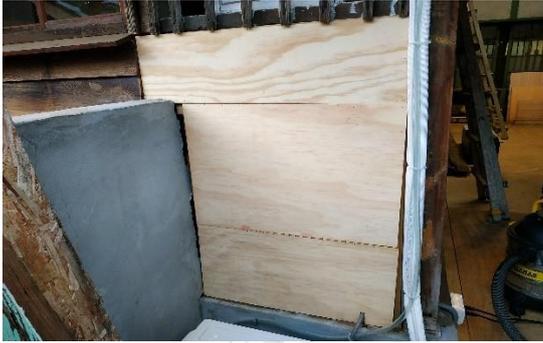
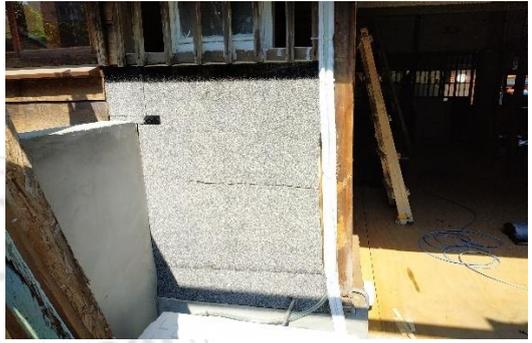
<p>鋪設防水夾板</p>	<p>鋪設防水毯</p>

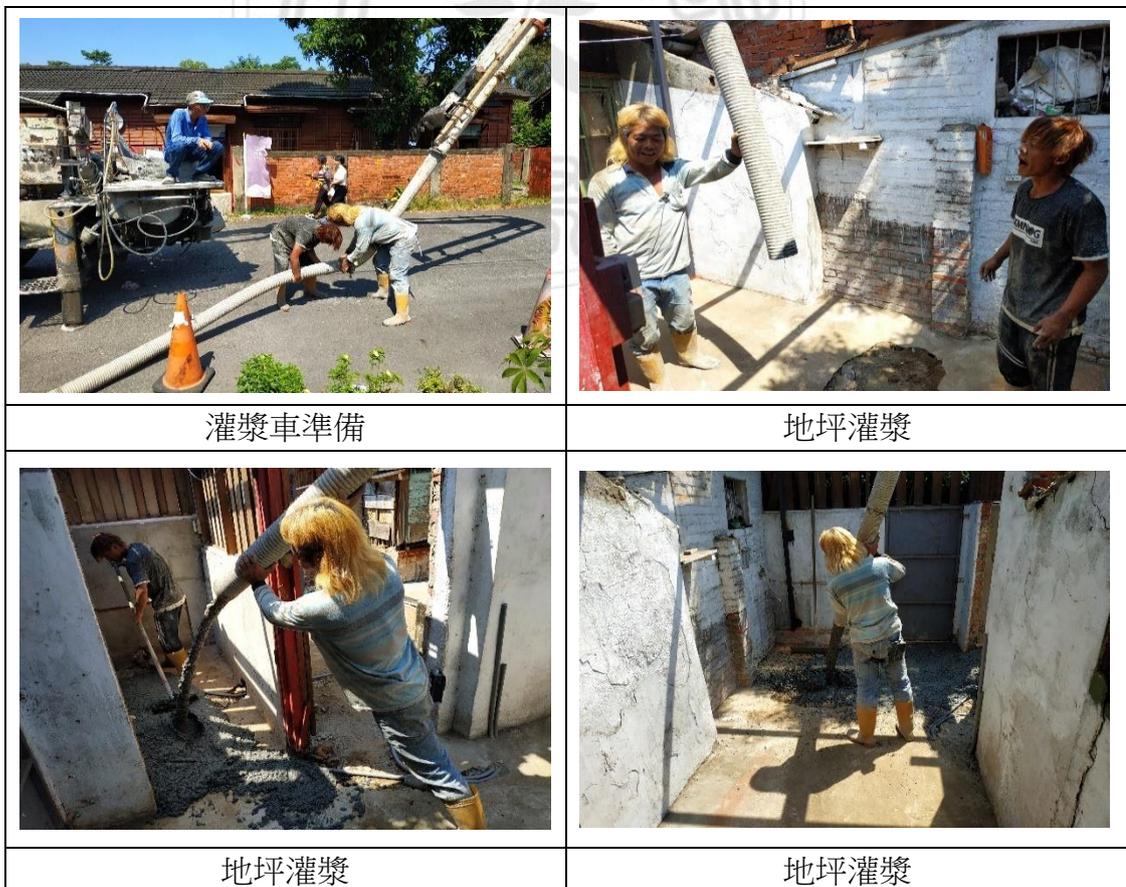
表 28 地坪水泥灌漿

地坪灌漿抹平

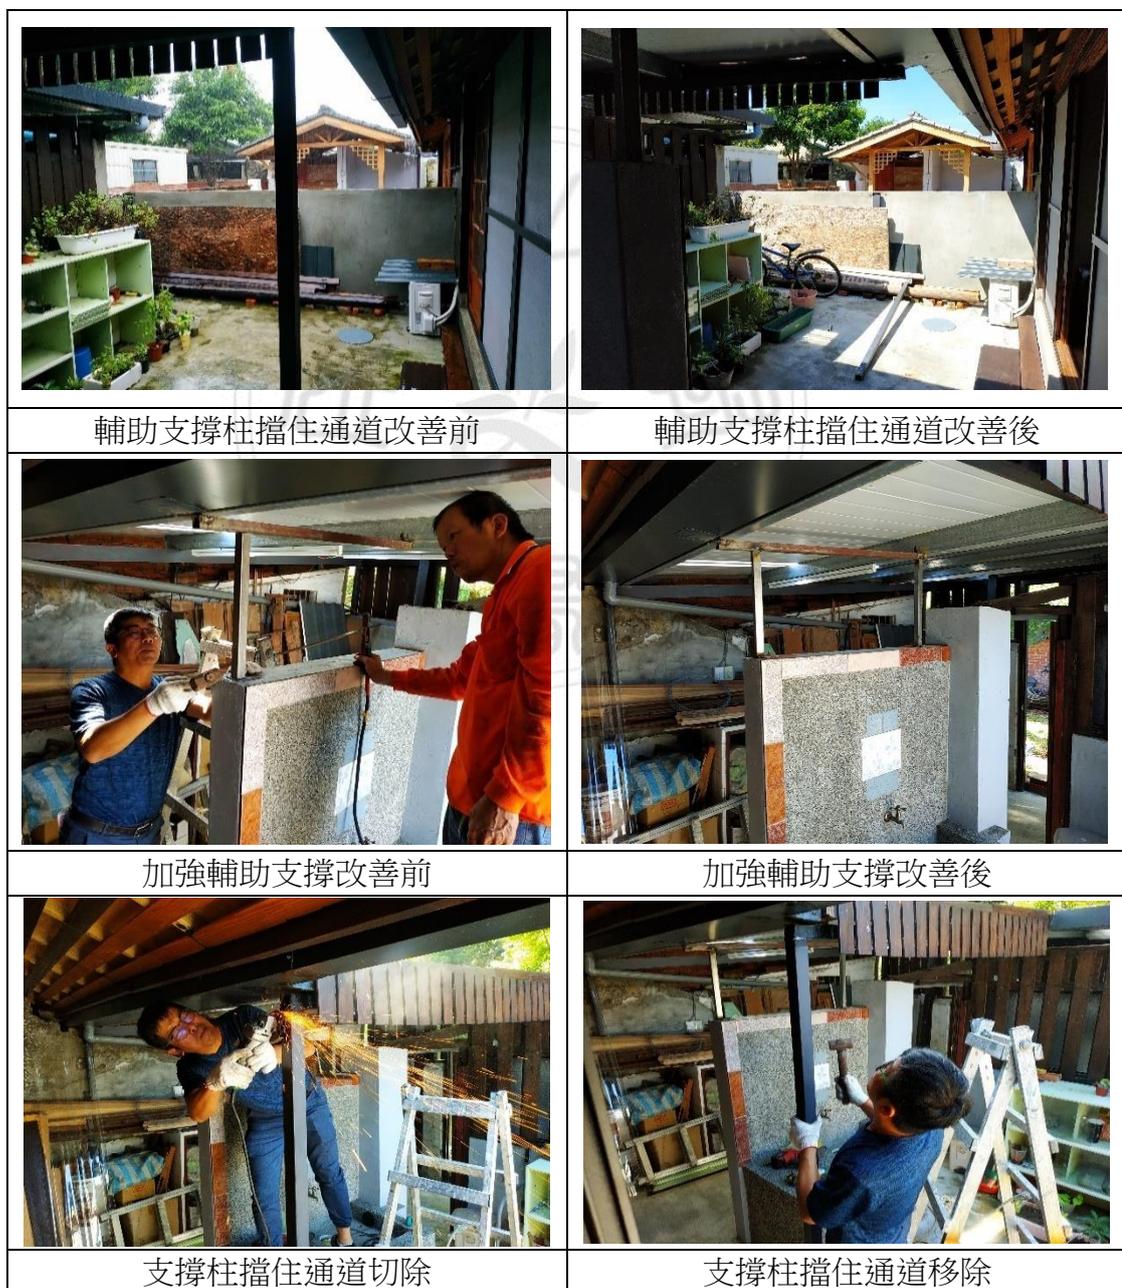
表 33 屋頂輔助支撐柱擋住通道改善前後對照圖

本次施工後院屋頂輔助支撐柱擋住通道，施工工法經主管機關及委員指導其施作方法，輔助支撐柱要整支移除，並於屋頂下方洗手台旁加強輔助支撐。
