碩士論文

河川水力及構造物對溪流生態環境之影響

以八掌溪觸口橋至軍輝橋段為研究對象

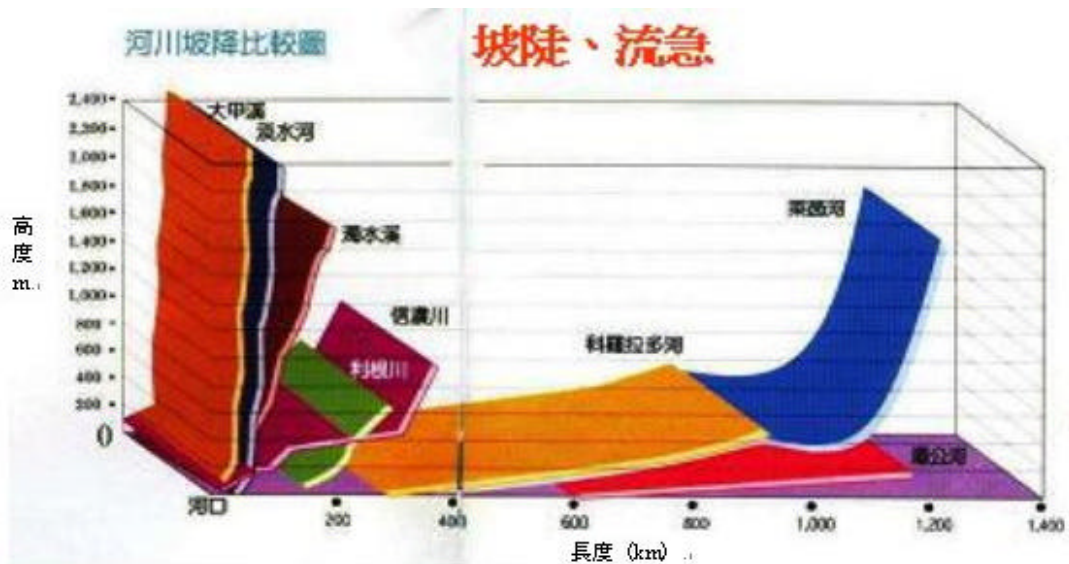
圖 2-4 台灣河川與世界重要河川坡度比較圖 (經濟部水利署, 2005)

圖 2-4 係台灣河川與世界重要河川坡度比較圖，由圖中可顯示國外河川流路長、坡降較平緩，降雨水量易積留於河道內，提供生態環境維續之基礎，而台灣河川流

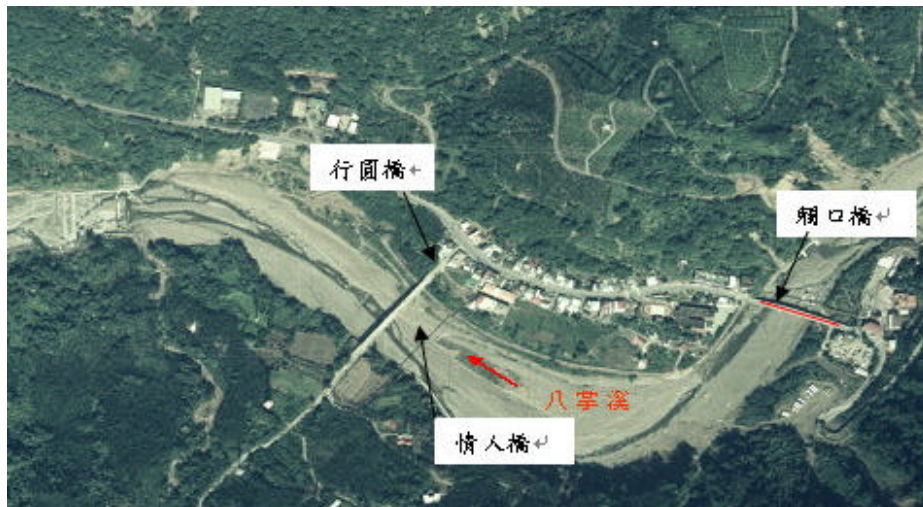
照片 2-1 本研究起點觸口橋（航照圖，2003）

照片 2-1 係本研究起點觸口橋航照圖，其位置為八掌溪由山區峽谷流入平原區之交接處，照片中顯示河道斷面逐漸寬廣，形成沖積扇，其坡度由極陡之河道邁向較平緩之河川。

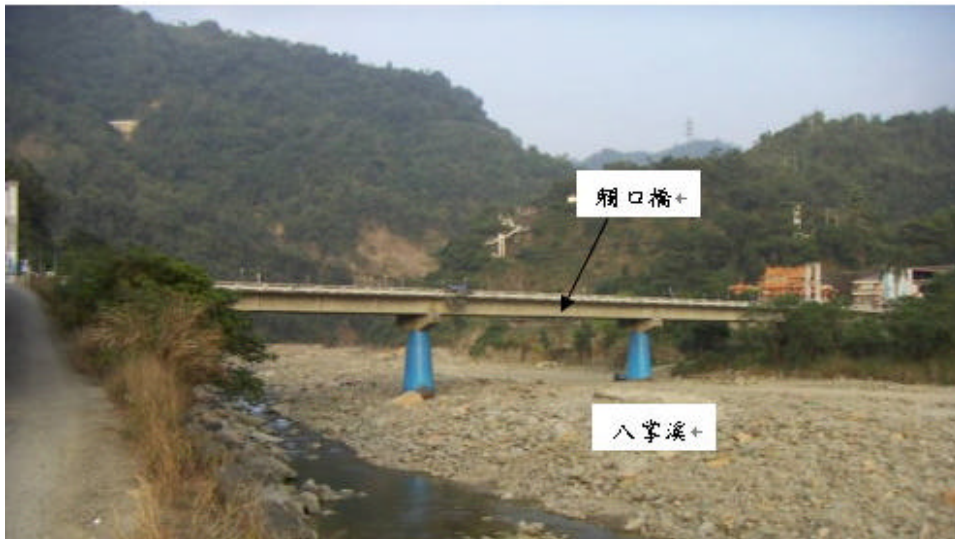
照片 2-2 八掌溪觸口橋研究起點 (本研究拍攝, 2005)

照片 2-2 係研究起點八掌溪觸口橋，此處河道礫石層完整，枯水期水量稀少，且河道內並無供魚類生存覓食之適當流況與植生，因此魚類等水中生物難以在此一河道內生存。

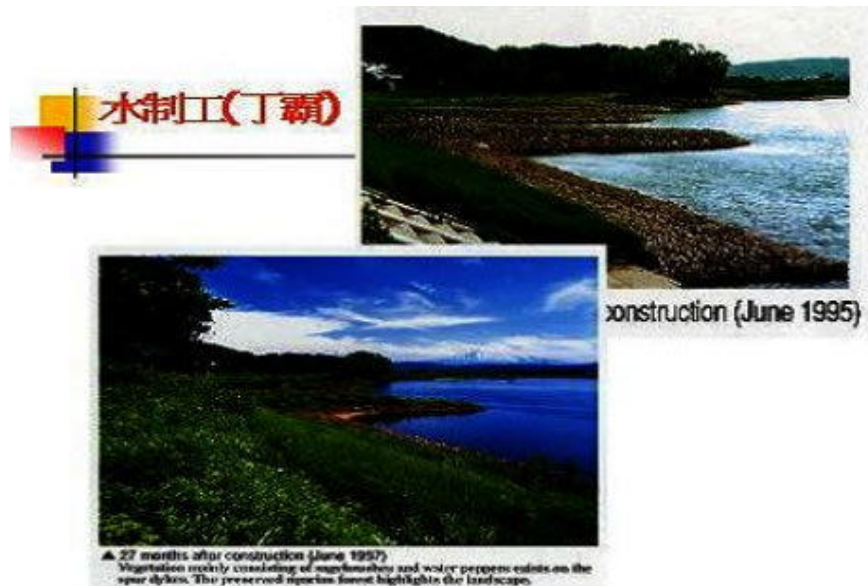
照片 2-3 丁壩工實景圖（june，1995）

照片 2-3 為丁壩工實景圖，上張照片係丁壩工施築完成之照片，下張照片為兩年後丁壩工之實況。

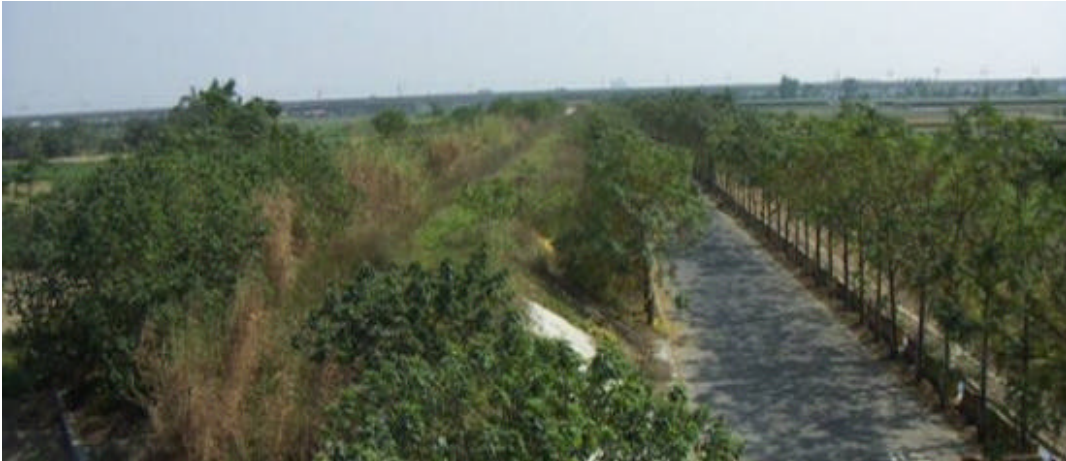
照片 2-4 朴子溪過溝堤防設計二年後成果

照片 2-4 係朴子溪過溝堤段堤防施工二年後之成果，由照片顯示草木茂盛，可作為動物覓食、避敵之場所，並可增加環境生態景觀之多樣化之功能。

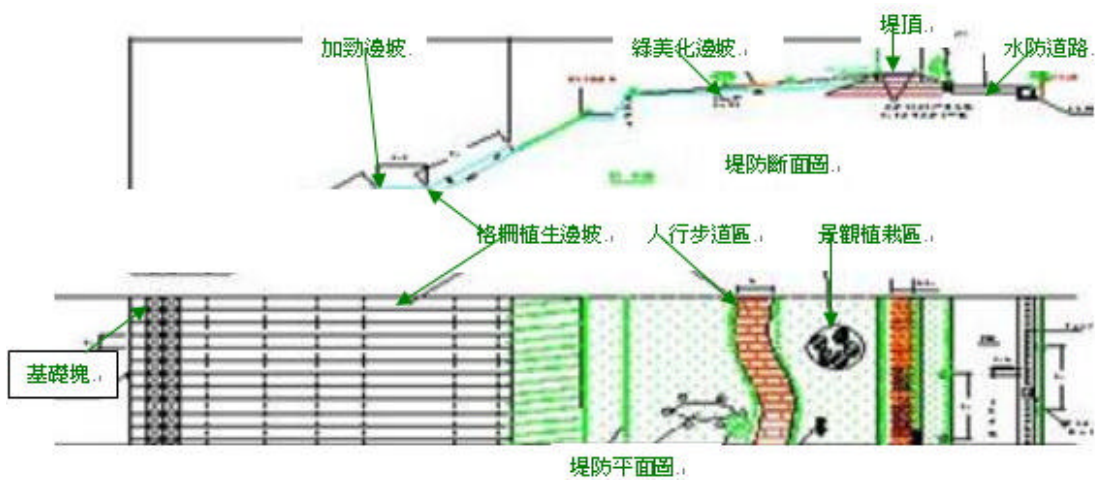
圖 2-9 舊有護岸混凝土坡面綠化及景觀設計工法（摘自水利署第七河川局）

圖 2-9 係基隆河北山區段堤防施工圖，其堤外坡採用加勁土堤工法施工，並配合綠美化工法形成一具景觀及防洪功能之堤防，堤內坡考量緊鄰人口密集區域，以加勁土堤工法配合植栽綠美化，作為提供休閒觀景之區域。

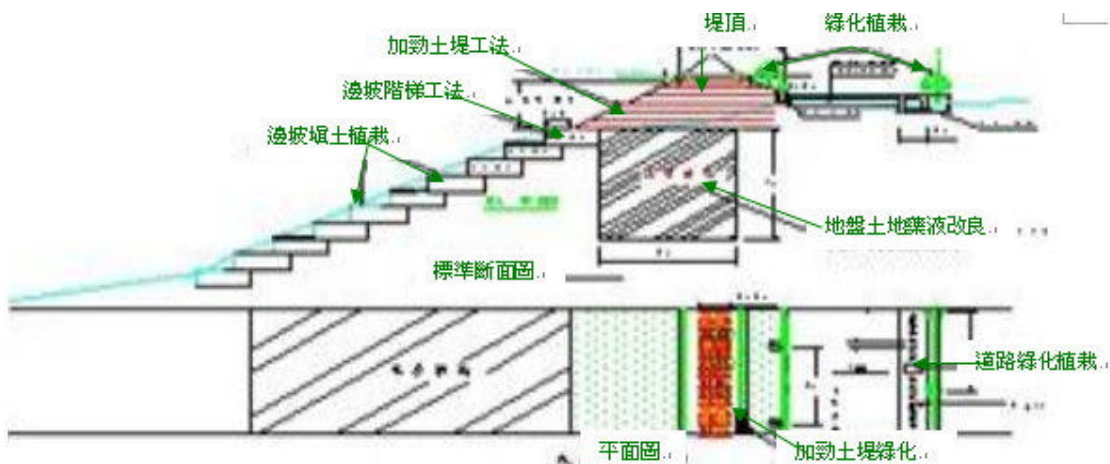
圖 2-10 舊有護岸綠化及景觀設計工法 (摘自水利署第七河川局)

圖 2-10 係基隆河北山區段堤防施工圖，其堤外側以石籠工法配合加勁土堤工法施工，可增加綠化之功能，且於豪雨時作為魚類等生物避難空間，堤下採用地盤改良工法，以增加堤防穩定及安全性，堤內坡採用加勁土堤工法施工，更配合植栽美化，可提供鄰近區域民眾休憩觀賞之場所，並達到防洪之功能。

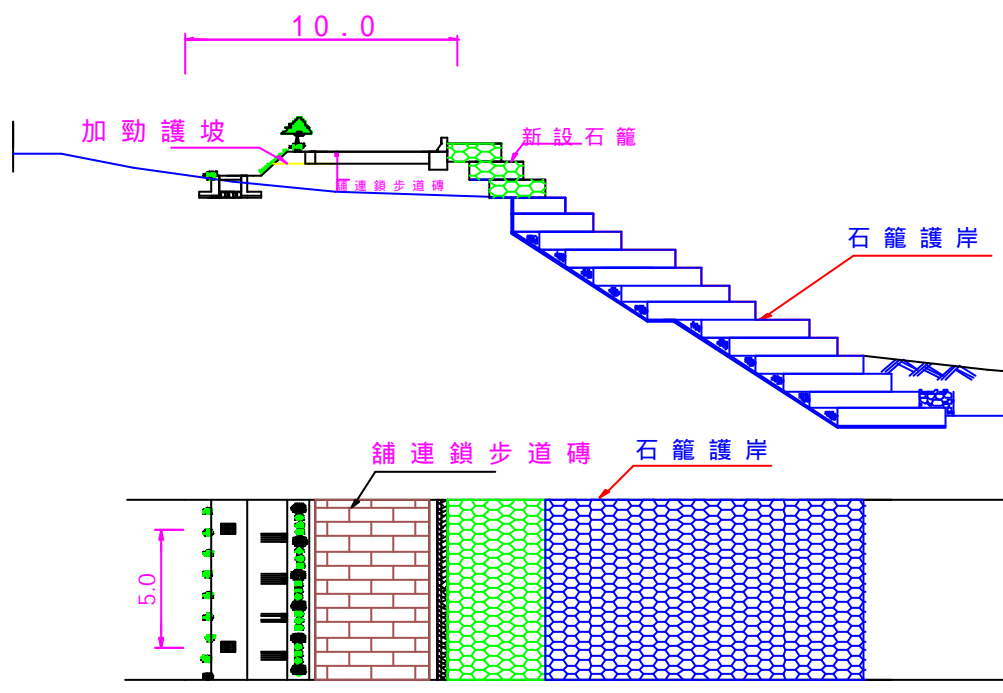
圖 2-11 石籠及加勁土堤工法 (本研究設計)

圖 2-11 係基隆河樟樹區段堤防施工圖，其堤外坡採用石籠工法作為堤防施工材料，可增加抵抗水流沖擊，兼具綠美化及作為魚類等生物避難之場所，堤內坡以加勁土堤工法配合植栽美化，以達到多功能使用之目的。

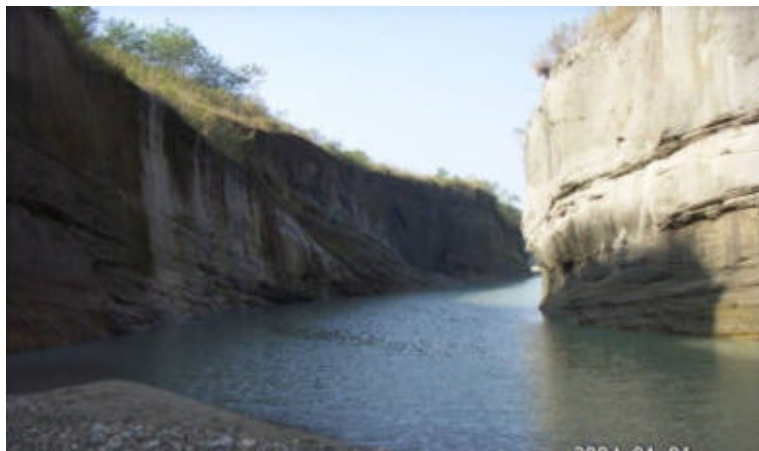
照片 3-1 深潭實況照 (本研究拍攝)

深潭 (POOL): 河道中因河床坡度急劇變化形成水路下切，所造成河床較深之聚水池，其流速較緩 (低於 20cm-s)、水深超過 50cm 以上、池寬較廣之水面，因其水深遮蔽性佳及流速慢，提供魚類良好棲息場所，於枯水期時亦成為魚類等生物避難繁殖重要場所。

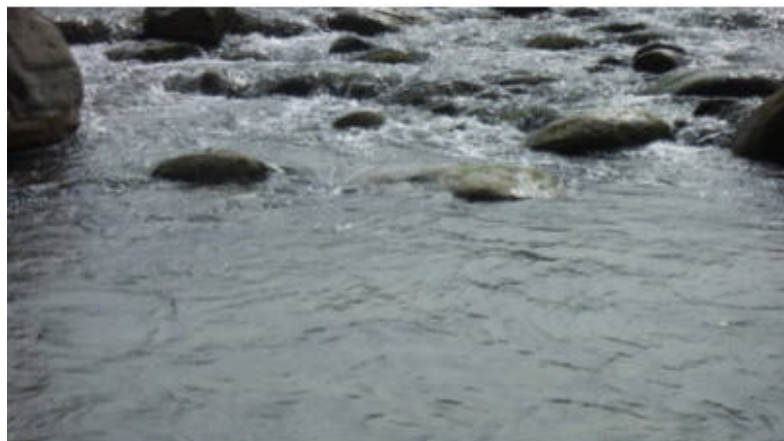
照片 3-2 緩流實況照 (本研究拍攝)

緩流 (SLOW RUN): 河道中河床坡度平緩，流速約 30cm-s，水深介於 25cm~45cm 之間，因其流速慢水深適當，成為水中生物良好棲息場所，亦是魚類覓食及產卵適當場所。

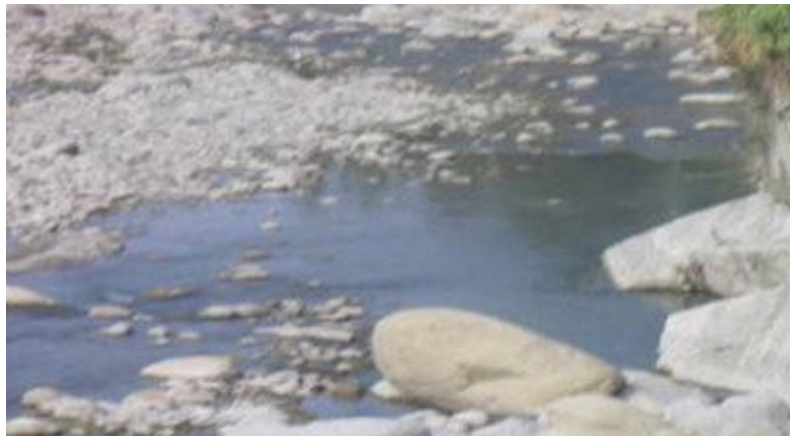
照片 3-3 淺瀨實況照 ( 本研究拍攝 )

淺瀨 ( RIFFLES ): 為河道中河床坡度陡、水淺，因流速快，河床顆粒較粗，其大顆粒石塊易聚積在水深變化處，常為沖刷河床甲護層出現河段，其特性為水深淺(低於 25cm)，流速快(高於 40cm-s)，因其易曝氣、溶氧高，水生動物喜躲於石縫間，為魚類覓食重要場所。

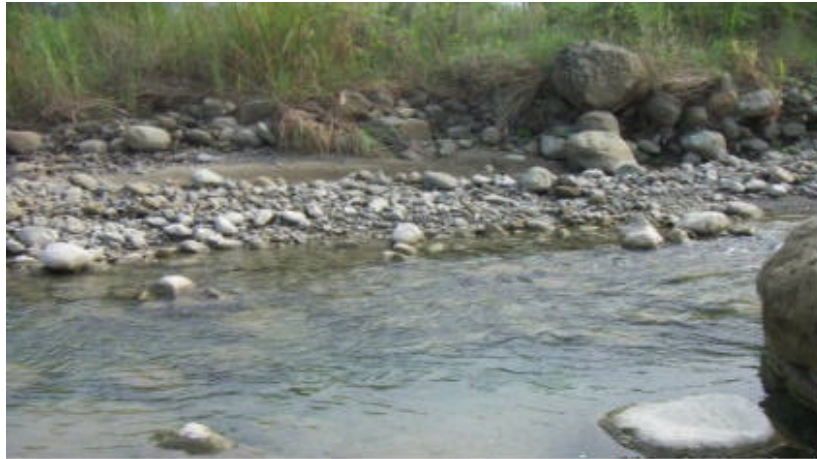
照片 3-5 迴流實況照 ( 本研究拍攝 )

迴流 ( BACK WATER ): 介於淺瀨與緩流間之水域，流速極慢，常出現於岸邊岩石流水區，魚類喜於巨石下覓食並作為避難區，因水深較深，適合魚類生存場所。

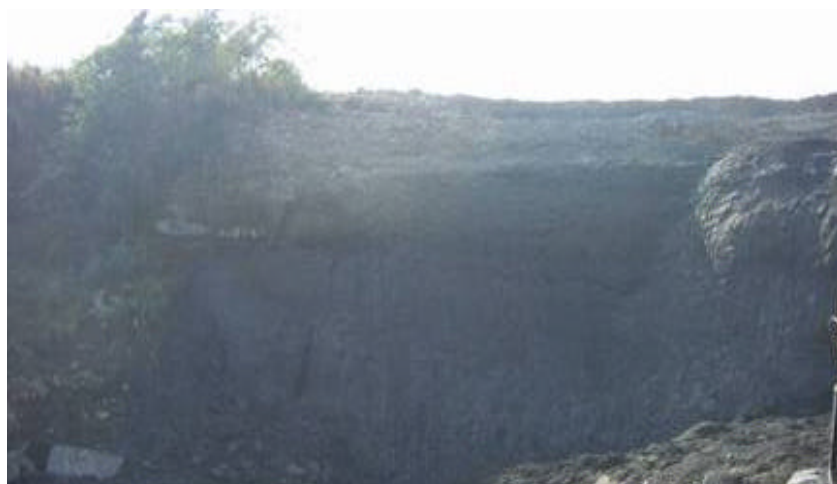
照片 3-6 八掌溪仁義潭攔河堰下游河床底質現況(本研究拍攝)

照片 3-6 係八掌溪仁義潭攔河堰下游河床因冲刷下切所裸露出來之河床底質現

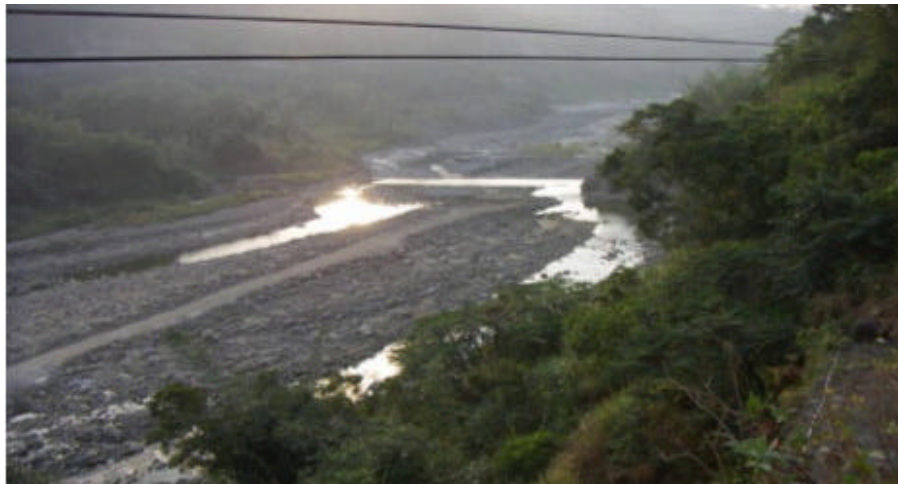
照片 4-1 八掌溪五虎寮橋上游流路情況（本研究拍攝）

照片 4-1 八掌溪五虎寮橋上游流路情況，此一照片係於一月枯水期時所拍之照片，從照片中可知其河床為礫石層所組成，河床深槽為豐水期高流速所沖刷而成，

而後為此一區段之固定流槽，並形成此一區域生態環境之根基，蘊育魚類等水中生物生存之重要水源。

本河段由於水流速度過快，於最大日流量時常造成紊流狀態（表 4-1），且河中流路易改變而造成流路不穩定，並因河床底質由礫石層所組成，藻類等水中植物不易生長，進而影響水中昆蟲類之食物來源，並且影響其食物鏈各層生物之生長與大量繁殖，僅於凹岸區域所造成之深潭成為魚類等生物生存之場所（照片 4-1）。

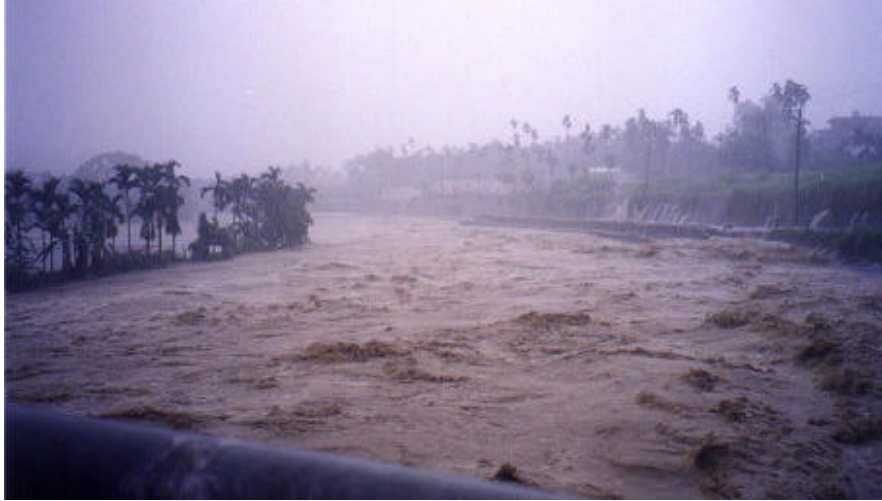
照片 4-2 八掌溪本研究段豪雨洪水現況（2002）

照片 4-2 係八掌溪本研究段五虎寮橋下游洪水時之實況，由照片中可顯示出洪水之流速相當快屬紊流流況，對河床及灘岸均形成沖刷之現象，且因五虎寮橋下游之固床工所形成之河床落差，其流速更加快速，若無良好跌水消能設施，將對下游河床棲地造成嚴重之破壞，亦影響河中生物之生存環境。

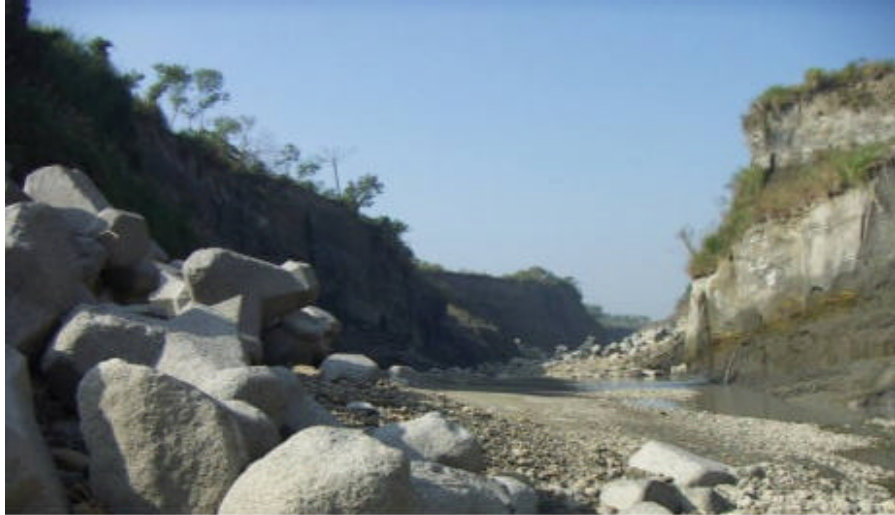
照片 4-4 吳鳳橋下游段河道流路現況（本研究拍攝）

照片 4-4 係於 2006 年 1 月於吳鳳橋下游所拍攝之照片，由照片中顯示上游之水量相當稀少，加上此處流況不佳，且人工施築之混凝土塊填塞河床，影響河中魚類等水中生物之生存，甚至連兩棲類及爬蟲類等動物在此一區域亦難以生存。

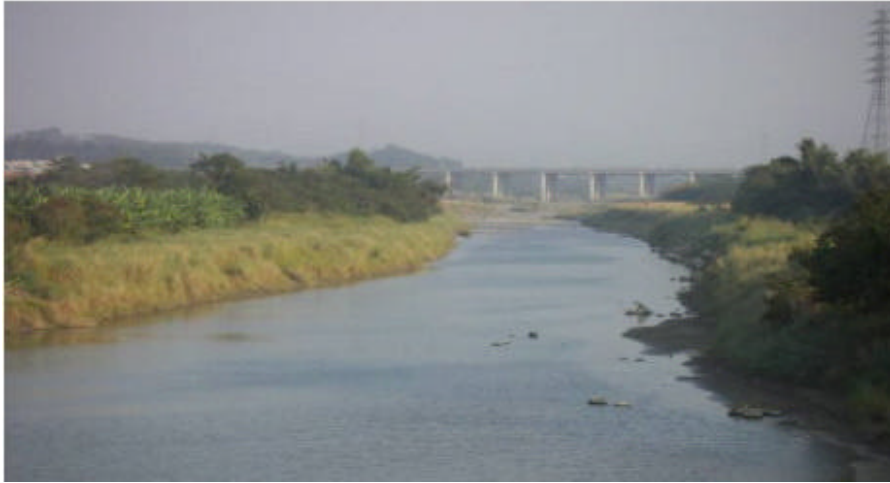
照片 4-5 94 斷面至道將圳間實況（本研究拍攝）

照片 4-5 係於 2006 年 1 月所拍攝 94 斷面下游高速公路下河段之現況，由此一照片顯示雖於枯水期，但因道將圳攔河堰之截水所蘊育此一區域具有足夠之水量可提供魚類等水中生物在此生存，且兩岸高灘地雜草密佈，更形成豐富之自然生態區，提供各種生物覓食、繁殖、避天敵之相當良好場所。

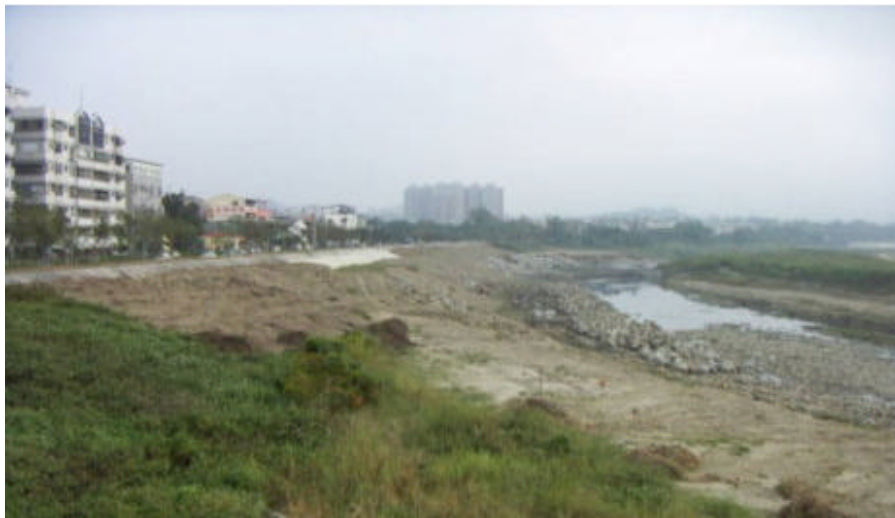
照片 4-6 道將圳至軍輝橋間實況（本研究拍攝）

照片 4-6 係於 2006 年 1 月所拍攝道將圳至軍輝橋段間之實況，由照片中可顯示河槽中雖有水但缺乏魚類等生物所需之各種流況，因此魚類等生物易為天敵所攻擊，且無適當之水深，提供各種生物繁殖之場所，亦無遮蔽之環境，故魚類等生物難以在此一區域生存。

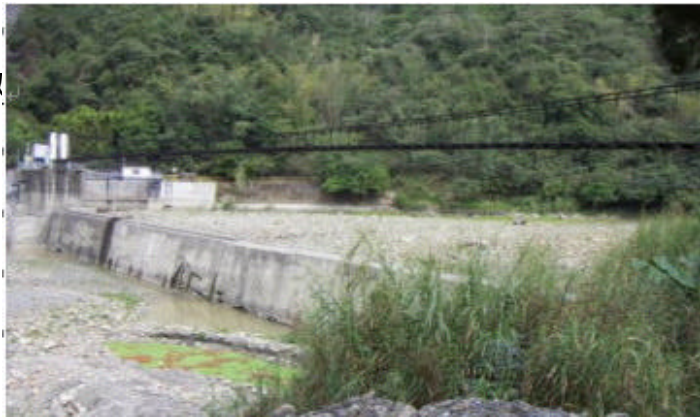
照片 5-1 烏溪支流南港溪北山坑堰下游（本研究拍攝）

南港溪北山坑堰位於南投縣國姓鄉初建於民國 10 年，係做為水力發電截水之用，此一攔河堰採用重力混凝土築造，其下游並無水潭產生，且枯水期並無水流，魚類等水中生物在此處並無生存環境可言。

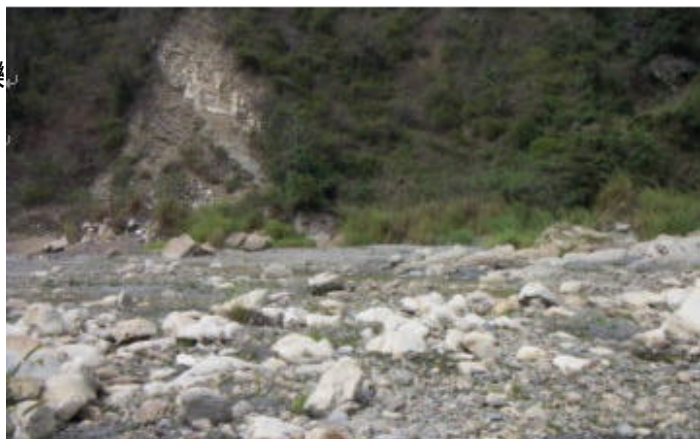
照片 5-2 烏溪支流南港溪北山坑堰下游（本研究拍攝）

北山坑堰下游河床，坡降約介於 1/80~1/150 之間，最大礫石粒徑約 0.6m，其下游並無明顯刷深之現象，顯示能抵抗水高流速之衝擊，因河床佈滿礫石層，且無水流現象可提供魚類等水中生存，經實際調查魚類等水中生物在此處生存量亦相當稀少。

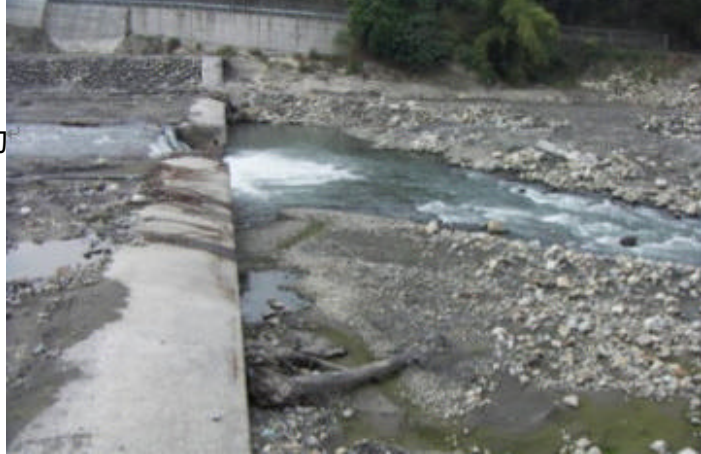
照片 5-3 烏溪支流北港溪大旗堰(重力式) (本研究拍攝)

北港溪大旗堰位於南投縣國姓鄉，係做為自來水公司取水之用，建於民國 86 年，採重力式混凝土堰，因無跌水消能，堰下游衝出一水潭，因上游所注入水量，攜入有機雜質，提供潭內魚類等生物所需之食物，因此可發現少數魚類蹤影。

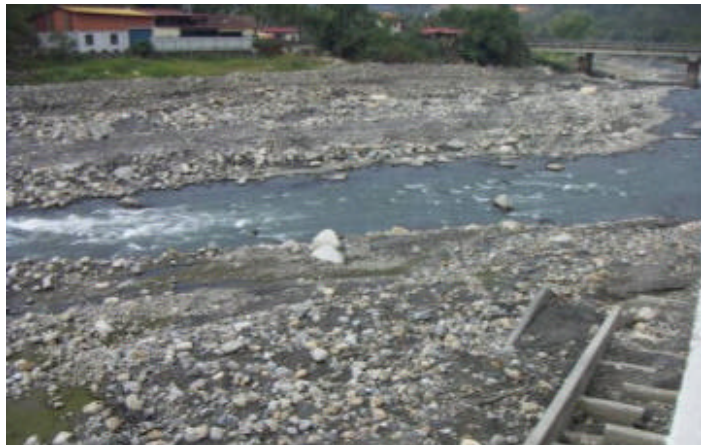
照片 5-4 烏溪支流北港溪大旗堰下游 (本研究拍攝)

大旗堰下游河床為砂礫石層所組合而成，坡降約介於 1/100~1/150 之間，其下游並無明顯刷深之現象，顯示此一河段能抵抗水高流速之衝擊，但因未營造多樣性流況，魚類無法在此生活覓食繁殖，故此一段河段生物量相當稀少。

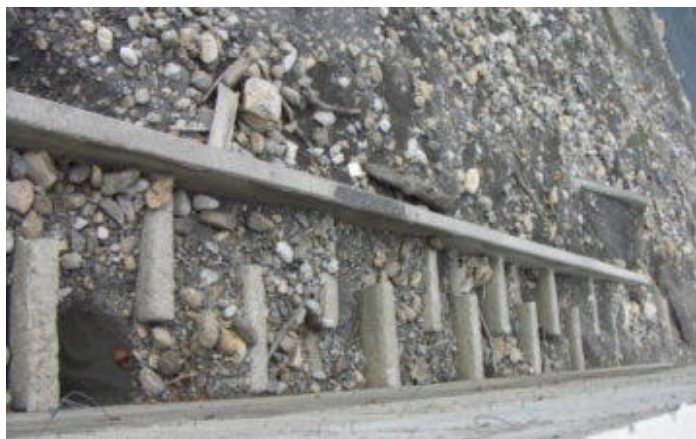
照片 5-5 烏溪支流北港溪大旗堰魚梯 (本研究拍攝)

大旗堰右側設有一座魚梯，以供魚類等水中生物洄游之用，惟該魚梯已被砂石填滿，並已失去功能，顯示採用魚梯設施在砂礫底質河床功能不彰。

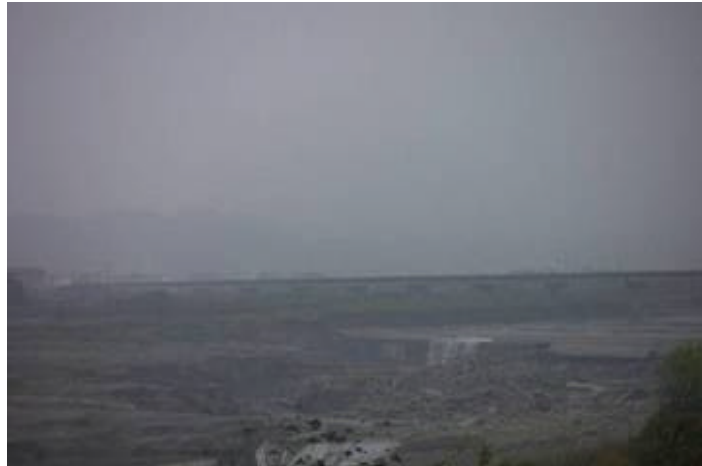
照片 5-6 頭前溪隆恩堰正面（本研究拍攝）

頭前溪隆恩堰位於新竹縣竹東鎮與竹北市交接處，主要功能為公共給水與灌溉之用，由於上游泥砂淤積，取水功能顯已不彰，且其上游並無可供魚類等水中生物棲息之流況，上游雖有少數流量至此，惟生物量相當稀少。

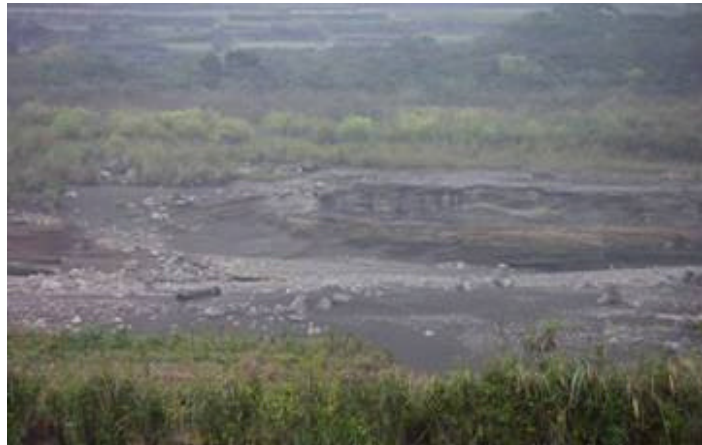
照片 5-7 頭前溪隆恩堰下游刷深現況（本研究拍攝）

隆恩堰下游刷深嚴重，又因堰下游僅採用混凝土塊消能，當其混凝土塊下層被水沖失後，河床隨即下陷，致形成現有河床刷深現象。且該處未出現水潭，魚類等水中生物被水沖刷而下無法在該處佇流，隨水流至下游。

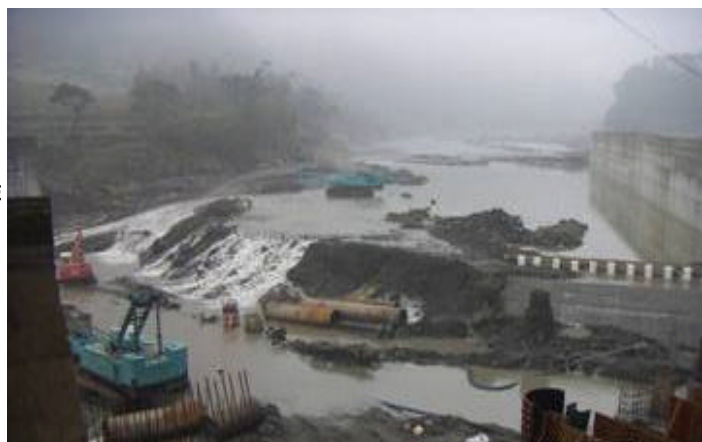
照片 5-8 頭前溪燥樹排攔河堰正面現況（本研究拍攝）

燥樹排攔河堰位於頭前溪中游竹東鎮上游約 3 公里處，於民國 91 年 10 月改建，預定於 94 年 3 月完工，此堰位於中游，河槽內蓄積有大量水，可提供魚類等生物之水量，但因河槽內缺乏魚類等水中生物所必需之流況與棲地環境，加上工程施工至魚類等生物量少。

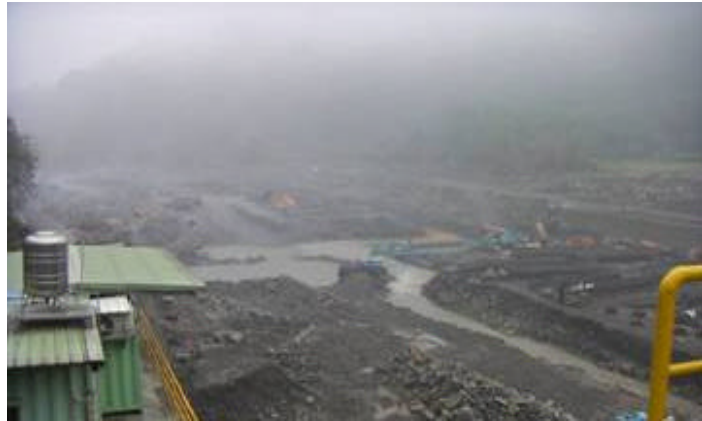
照片 5-9 頭前溪燥樹排攔河堰下游現況 (本研究拍攝)

燥樹排攔河堰地質屬砂礫石層，坡度介於 1/100~1/150 之間，此攔河堰下游並無明顯刷深現象，但因目前施工中，河床棲地環境遭受嚴重破壞，魚類等水中生物難以在此一環境生存。

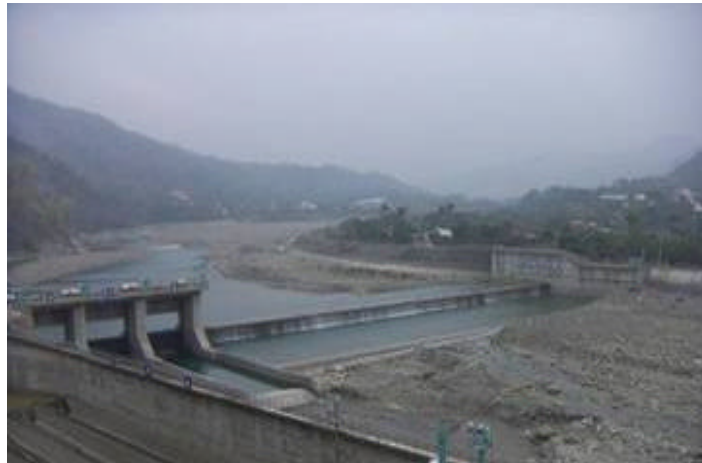
照片 5-10 旗山溪甲仙攔河堰全景 (本研究拍攝)

甲仙攔河堰位於高雄縣甲仙鄉旗山溪中游，係採用混凝土重力堰，於民國 87 年建造完成，作為提供曾文水庫越域取水之用，此堰上游因堰之作用蓄積有大量水，但因無適宜魚類生存之各種流況，故魚等水中生物豐度相當低。

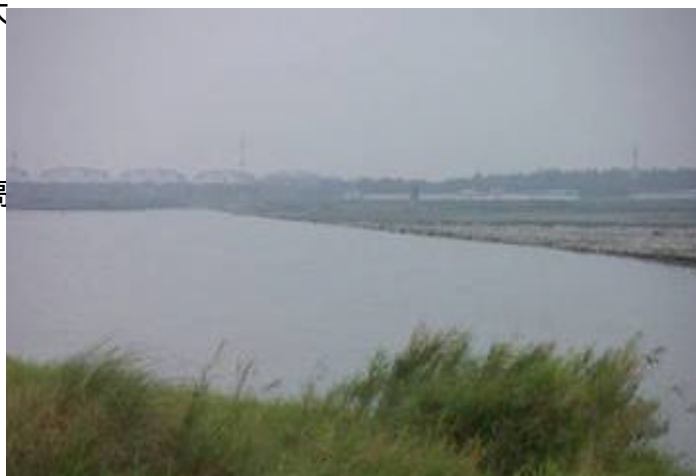
照片 5-11 高屏溪曹公圳攔河堰上游（本研究拍攝）

曹公圳攔河堰位於高雄縣大樹鄉高屏溪下游，係於民前 71 年鳳山縣令曹謹倡建，復於民國 40 修建，作為提供屏東、高雄地區農作灌溉用水，採用混凝土重力堰，此堰上游蓄有廣大水域，可提供魚類等生物生存空間，惟水域內無植物生長期間，影響繁殖、覓食等。

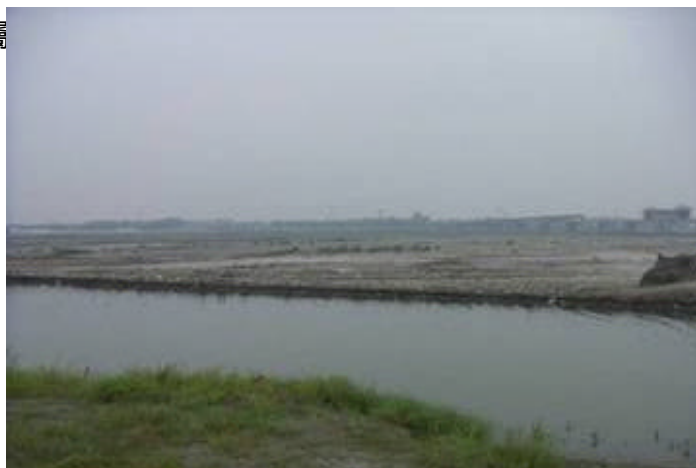
照片 5-12 高屏溪曹公圳攔河堰下游（本研究拍攝）

曹公圳攔河堰下游底質係屬砂質河床，坡降平緩，下游無明顯刷深現象，但本攔河堰上游之水為堰所截取，對其下游水中生物造成嚴重生存問題，故應適度排放水量，以供下游魚類等水中生物所需水量以增加其豐度。

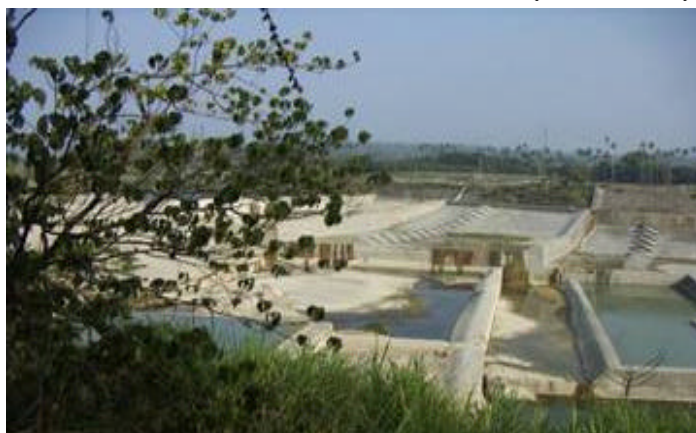
照片 5-13 牛稠溪中興圳攔河堰側面（本研究拍攝）

中興圳攔河堰位於嘉義縣竹崎鄉牛稠溪中游，係作為嘉南農田水利會取水灌溉之用，係採用重力混凝土堰，河道坡降約 1/100，上游雖蓄有部份水量但無適宜之流況供魚類等生物生長空間，故水中生物量稀少。

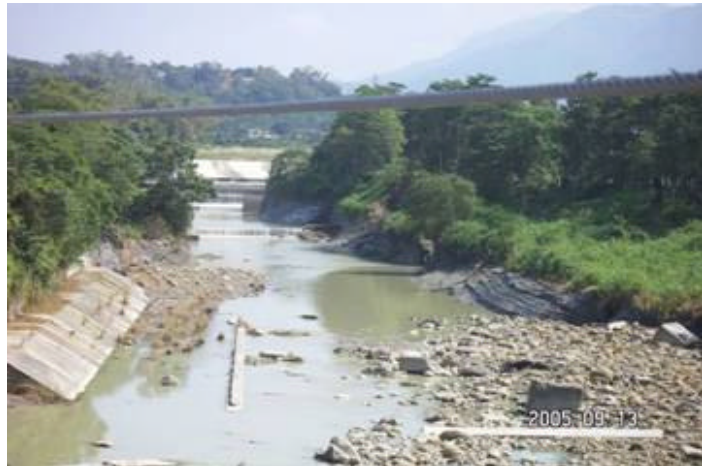
照片 5-14 牛稠溪中興圳攔河堰下游（本研究拍攝）

中興圳攔河堰下游，原有河床面礫石層流失，甲護層作用消失，致河床刷深嚴重，此一攔河堰下游於民國 87 年施作 4 處固床工後，至本研究調查期間均未再發生刷深現象，堰之下游因設有多座固床工，營造出大小不一水潭，提供魚類等水中生物避難、覓食、繁殖空間，因此有少數魚類生存。

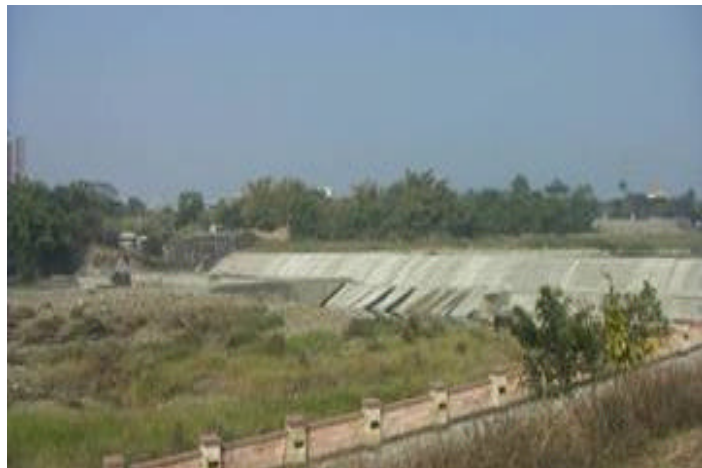
照片 5-15 道將圳攔河堰正面（本研究拍攝）

道將圳攔河堰位於嘉義市，其係作為嘉南農田水利會取水灌溉之用，河道平均坡降約 1/650 係屬較平緩河道，因堰之上游有赤蘭溪水源補注，終年水量豐富，又因河道內植物生長茂盛，營造出可供魚類等水中生物生長之環境，故魚類等水中生物相當豐富。

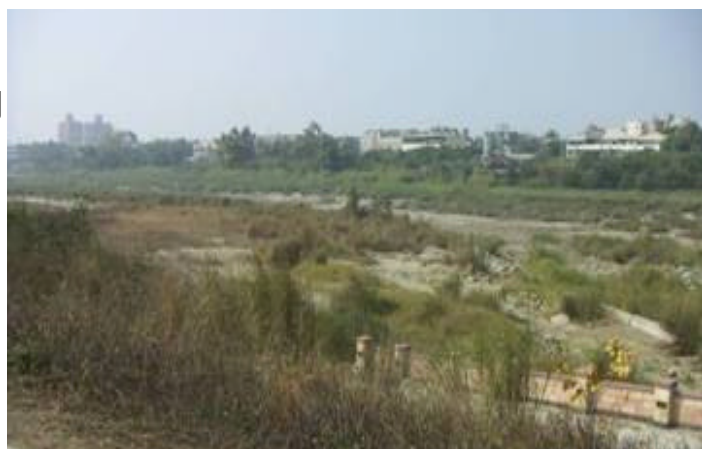
照片 5-16 道將圳攔河堰下游（本研究拍攝）

道將圳攔河堰下游河床刷深約 3m，與仁義潭攔河堰比較刷深較不嚴重，其原因為河床較平緩，且下游設有一座固床工穩定河床，惟此一河道遭受人工破壞嚴重魚類等水中生物難以在此河道內生存。

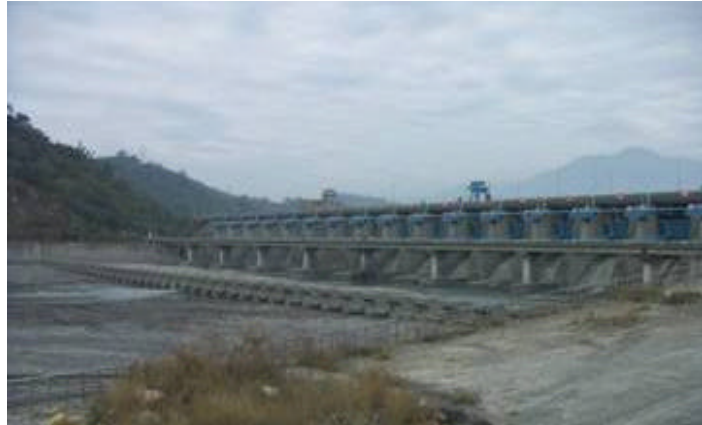
照片 5-17 濁水溪集集攔河堰(閘門機械式) (本研究拍攝)

濁水溪集集攔河堰位於南投縣集集鎮，此一攔河堰河床底質為細顆粒礫石及砂所組成，堰下游設有消能設施，係屬閘門機械式堰，堰上游蓄滿廣大水域，提供魚類等水中生物生長所需足夠水量，又因水域廣大魚類等生物豐度甚高。

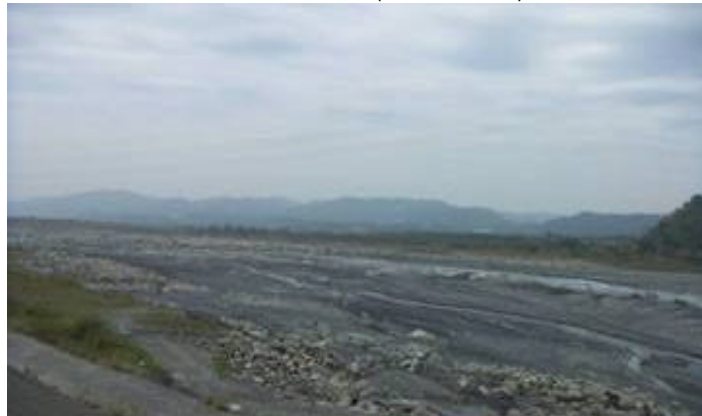
照片 5-18 濁水溪集集攔河堰下游 (本研究拍攝)

集集攔河堰下游河床底質雖為細顆粒礫石及砂所組成，但下游並無明顯刷深之現象，惟因上游之水量為堰所截留，且無適當之流況，魚類等生物量稀少。

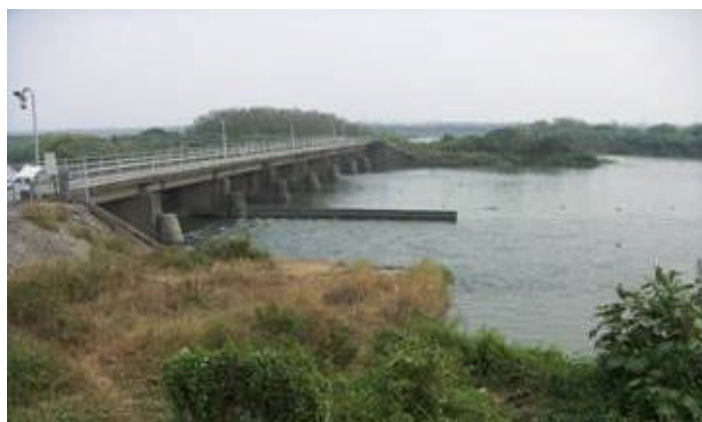
照片 5-19 東港溪攔河堰下游 (本研究拍攝)

東港溪攔河堰位於屏東縣新園鄉，建於民國 65 年，係採用閘門機械式堰，截取東港溪之水作為自來水之用，為因該處屬河川下游，水質略顯污濁，堰上游有廣大水域提供魚類適宜生長環境，故魚類等生物豐度甚高。

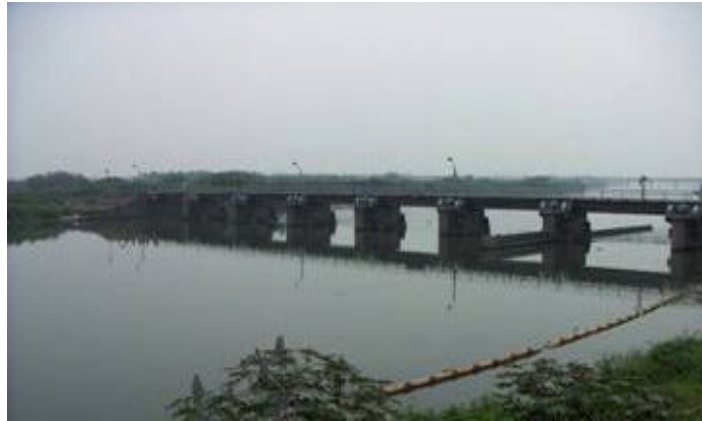
照片 5-20 東港溪攔河堰上游（本研究拍攝）

東港溪攔河堰上、下游河床底質均為砂質，另由水流狀態及鄰近河床顯示該處應屬平緩河床，且無明顯刷深現象，堰下游常年有廣大水域，提供魚類等生物生長環境空間。

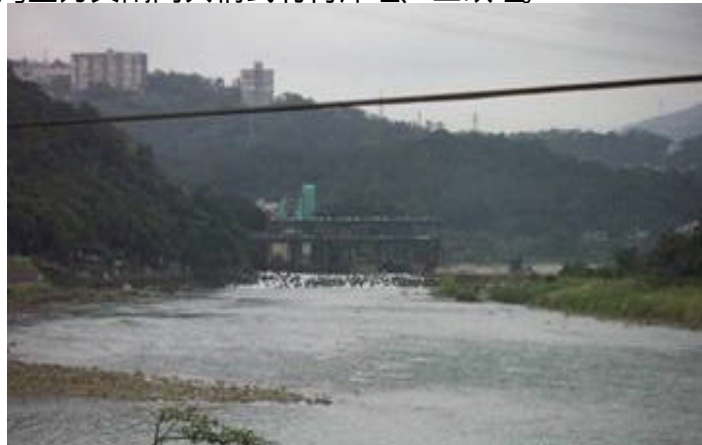
照片 5-21 新店溪青潭堰堰下游（本研究拍攝）

青潭堰位於新店溪新店市上游，係屬重力及閘門共構堰，大部份水流均通過機械閘門孔，本攔河堰下游因受碧潭攔河堰水位託高影響，故下游無明顯刷深現象，且因堰上下游有相當廣水域，可營造出適宜魚類等水中生物生長環境與空間。

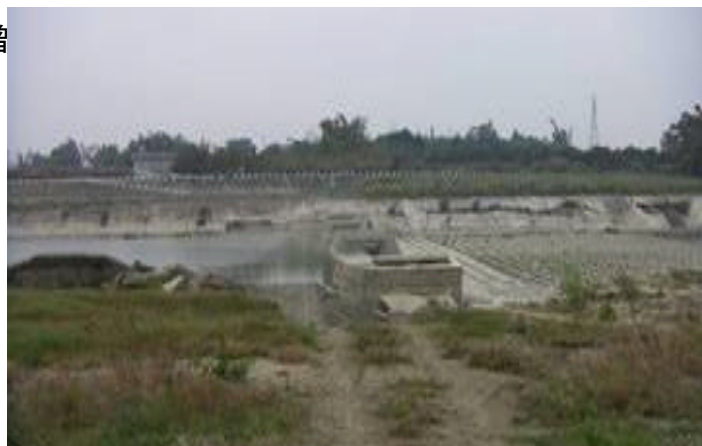
照片 5-22 曾文溪玉峰堰側面（本研究拍攝）

玉峰堰位於台南縣山上鄉曾文溪與菜寮溪下游處，係採用橡皮壩取水，作為自來水之用，其河床坡度平緩，河床底質屬砂質壤土，為易於沖刷之河床底質，堰上、下游蓄有廣大水域，可提供魚類等水中生物足夠之水量，但因缺乏食物鏈所需之各層生物相，影響魚類之豐度。

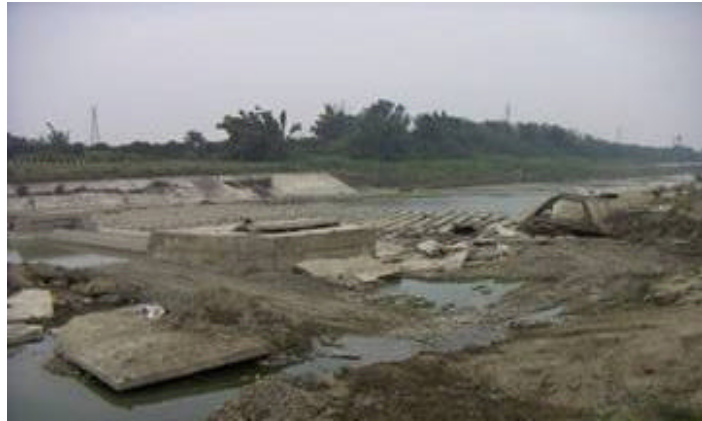
照片 5-23 曾文溪玉峰堰下游河床 (本研究拍攝)

玉峰堰雖位於河床底質屬易於沖刷之砂質壤土，惟因位於河川下游、河床平緩、河面寬廣，且下游消能設施完善，故其流速較中、上游緩慢，因此下游並無下切刷深現象，但本攔河堰側面保護設施不足，造成側面崩塌破壞現象發生。

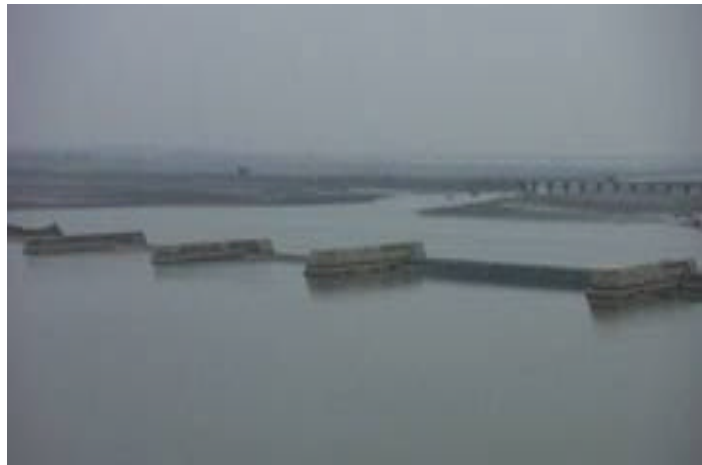
照片 5-24 高屏溪高屏溪攔河堰河床 (本研究拍攝)

高屏溪攔河堰位於高屏溪下游高雄縣大樹鄉，其水質略顯混濁，河床底質屬砂質底床，坡降平緩、流速緩慢，係採用橡皮壩沖氣截水，堰之上下游蓄有廣大水域，惟河中缺乏水中植物，且砂石採取施工，生態食物鏈各層生物相不完整，影響魚類棲息環境，降低魚類等水中生物豐度與歧異度。

高屏溪攔河堰河床雖屬易沖刷河床底質，但因本河段砂源充裕，且其遇洪水流速高時，橡皮壩可消氣，避免造成跌水現象，故下游無明顯冲刷現象發生，另本堰上游流路長，水量豐，故並未造成下游無水情況，但因屬砂質河床，流路易於擺蕩，造成該區下游生態景象不佳現象。

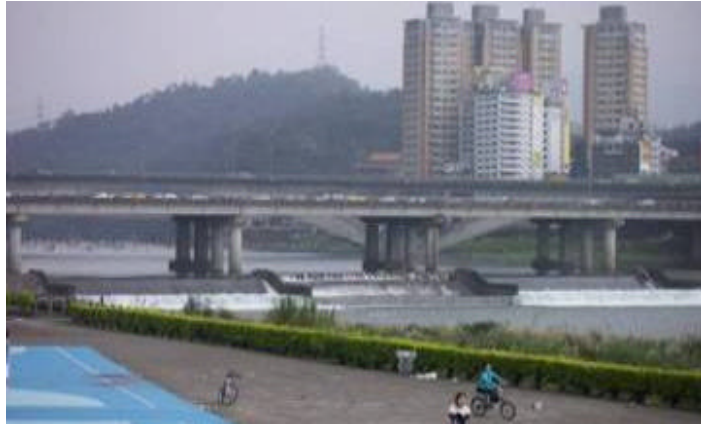
照片 5-26 新店溪碧潭堰下游（本研究拍攝）

碧潭攔河堰位於新店溪新店市係屬重力及橡皮壩共構堰，其作用可作為攔水及保護新店橋橋墩之作用，其下游並無明顯刷深現象，堰之上下游蓄有廣大水域，可提供魚類等水中生物所需足夠水量，惟此水域兼營遊憩場所，影響水中生物大量繁殖，故豐度稍受影響。

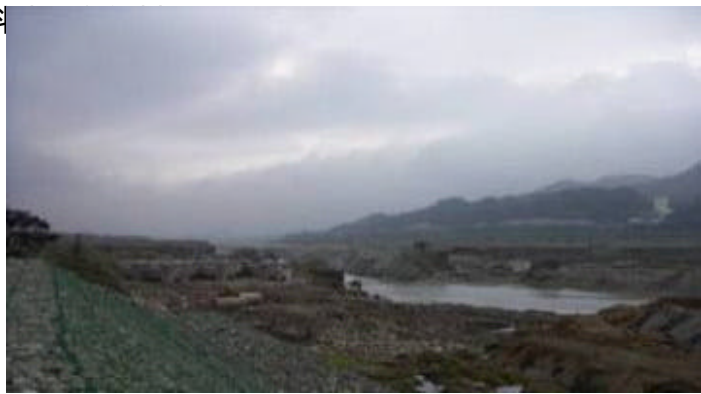
照片 5-27 大漢溪後村堰正面（本研究拍攝）

後村堰位於台北縣三峽鄉大漢溪上，該處河床表層為砂礫石層，下層為泥岩層，因砂礫表層沖刷流失，裸露泥岩層而產生下切現象，造成固床工崩塌破壞，已無攔水作用。

後村堰下游泥岩地質因遭水流沖刷，而形成下切現象，其下切情況約 3m，此堰之上、下游有部份水流，但因河床底質植物無法大量生長，因此生態食物鏈所需各生物相不完整，且此處並無適當流況可供魚類等生物生存。

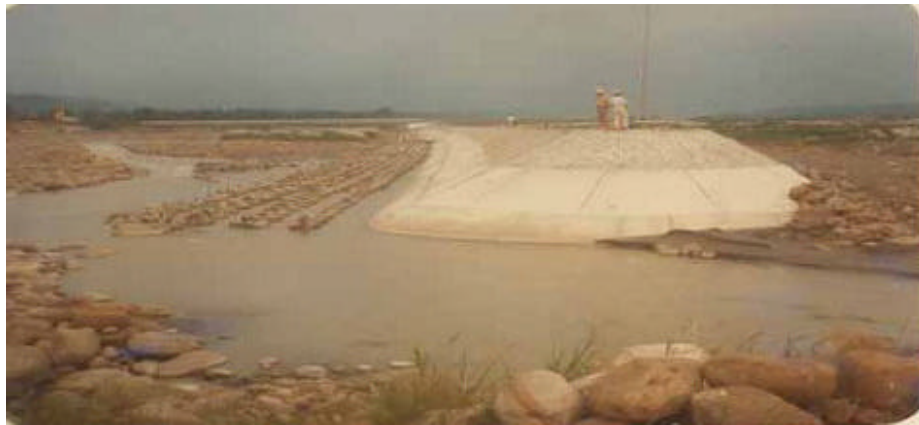
照片 5-29 八掌溪仁義潭攔河堰上游（水利署第五河川局）

照片 5-29 係於 1980 年所拍之八掌溪仁義潭攔河堰上游堤防工程完成情況，亦可以此一照片得知其河幅狀況及河床粒徑情況，與河中棲地環境及流況。

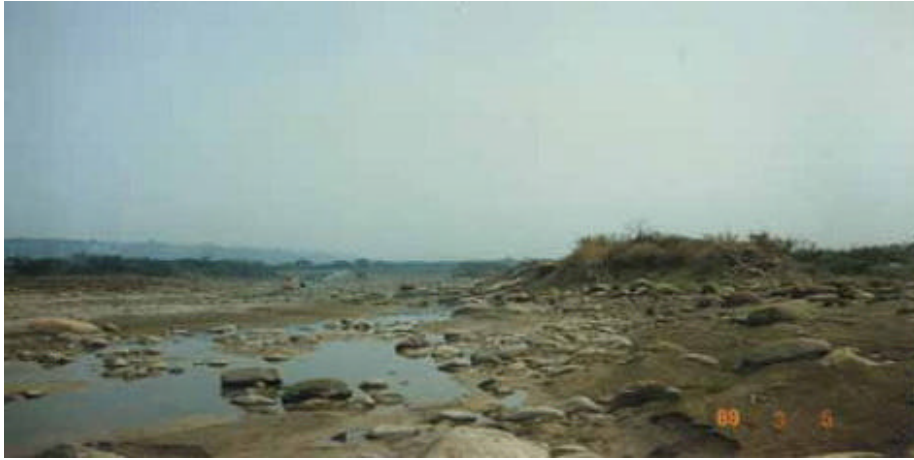
照片 5-31 民國 78 八掌溪仁義潭攔河堰下游（水利署第五河川局）

照片 5-31 係於 1989 年拍攝之八掌溪仁義潭攔河堰下游照片，由照片中得知仁義潭攔河堰下游河床並無刷深之情況，且砂礫石層佈滿整個河床，惟其砂礫石有明顯減少現象，影響往後年度河床變化甚大。

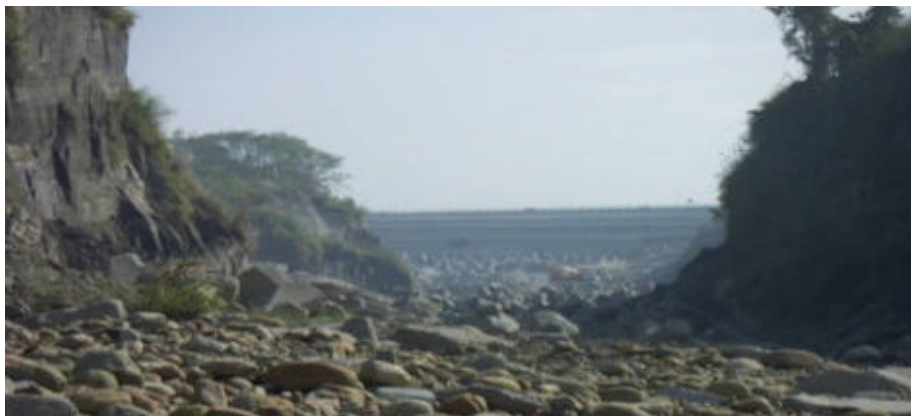
照片 5-32 仁義潭攔河堰現況（本研究拍攝）

照片 5-32 係於 2004 年 1 月拍攝之仁義潭攔河堰現況，由照片中可明顯顯示出河床乾渴無水，河面佈滿礫石及混凝土塊，而仁義潭攔河堰與下游高差達 27 公尺 (EL114.7m~EL88.0m)，魚類等水中生物無法在此一區域生存與洄游，對生態環境影響甚大。

仁義潭攔河堰原設計時河床底質屬砂礫質河床，其砂礫層約有 6m 厚，因仁義潭水庫興建及當地砂石場大量採取，致原有砂礫石層採取一空，下層泥質頁岩裸露，而泥質頁岩抵抗水流沖擊流速約僅 3m-s，且其上游所挾帶之砂與礫石為攔河堰所擋，無法迅即補充下游，故河床在高流速沖刷下形成下切現象，而在此一下切現象發生時，水利主管機關未能即時處置，造成下切嚴重發生，使八掌溪水流全部集中此一下切河槽中，形成超臨界流現象，而此一下切現象尚持續進行中。

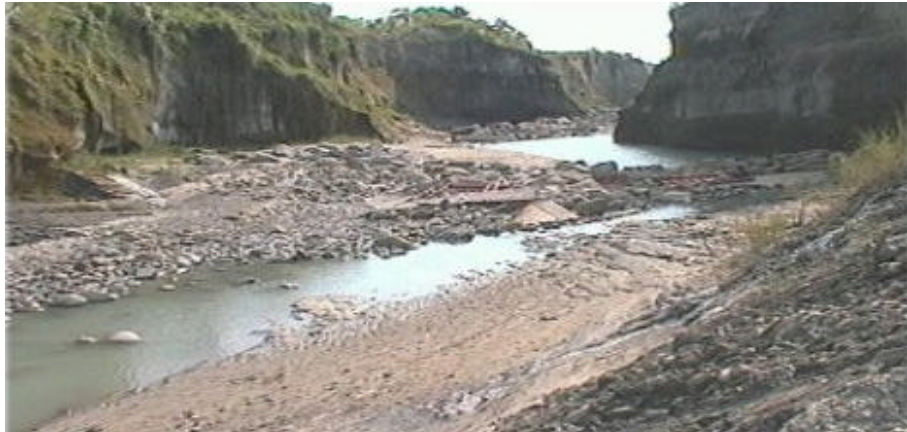
照片 5-33 仁義潭攔河堰下游刷深現況 (本研究拍攝)

照片 5-33 係 2005 年 1 月拍攝之仁義潭攔河堰下游 0.8km 處河床照片，由該處河床顯示河面由破碎混凝土塊及部份礫石所構成，而河中之水潭係下游固床工及此一河段內之滲透地下水所營造出之水潭，成為河中之魚類及水中生物生存空間。

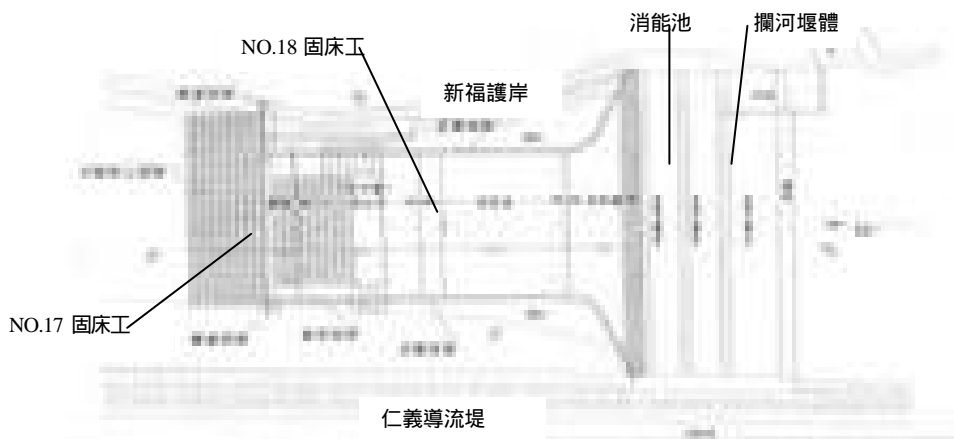
圖 5-7 八掌溪攔河堰檢討設計平面圖 (台灣省自來水股份有限公司, 2005)

圖 5-7 係八掌溪攔河堰檢討設計平面圖，此圖採用混凝土跌水消能方式降低流速及避免河床沖刷，其考量純以水力之觀點為思考，忽略河中各種生物之存在價值性，因此對河中之生態造成相當大之衝擊。

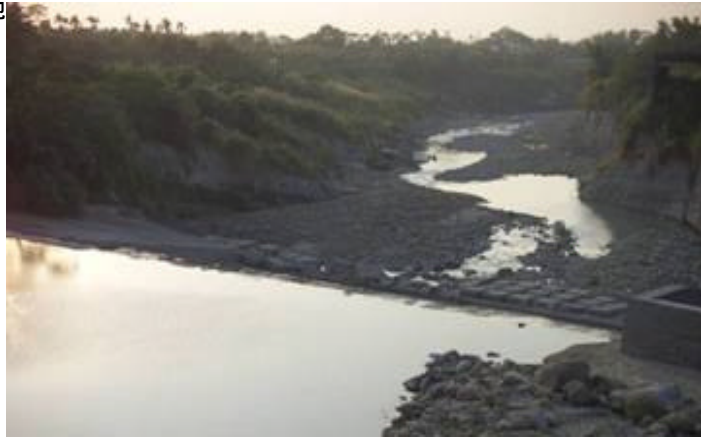
照片 5-35 八掌溪五虎寮橋固床工現況(本研究拍攝)

五虎寮橋固床工下游形成蜿蜒水路，並在河道中產生不同流況，惟因河床底質為砂礫石層，因此河中水道內並無植物生長在內，無法形成多樣性棲地環境，而固床工上游因頂檻高度超過河床底，而形成水潭現象，成為魚類棲息處所。

此一固床工設置之目的乃為保護五虎寮橋橋墩基座，避免因沖刷導致基樁裸露而破壞橋樑，而此固床工未設置消能池，僅以混凝土塊做為固床工下游消能設施，故其下游臨界面在高速水流下產生一深水潭，此一水潭成為枯水期魚類避難之場所，而其下游並無明顯刷深現象，另觀之北港溪支流三疊溪大林堤段之固床工，其下游與本固床工相同亦未設計跌水設施，且其下游臨界面亦產生一深水潭，而其下游河床底質均相同，且另觀之大旗攔河堰及北山坑攔河堰其下游河床底質均相同，且均未產生河道刷深現象，顯示礫石底床可抵抗高流速之沖刷，而無刷深之虞，故其下游河床魚類等水中生物棲地，可免遭受水流之破壞。但此一固床工有一 2m 之落差，依此區魚類跳躍能力最高僅 0.5m，則此一固床工已影響魚類之洄游，且此處並未設置魚梯，做為魚類洄游之路，故此一固床工對魚類等水中生物已造成其多樣性及歧異性之嚴重影響。其改善方式應設置魚梯或設置自然長斜坡以供魚類等生物之洄游，或可設置每階不超過 0.3m 之階梯以供魚類溯游跳躍。

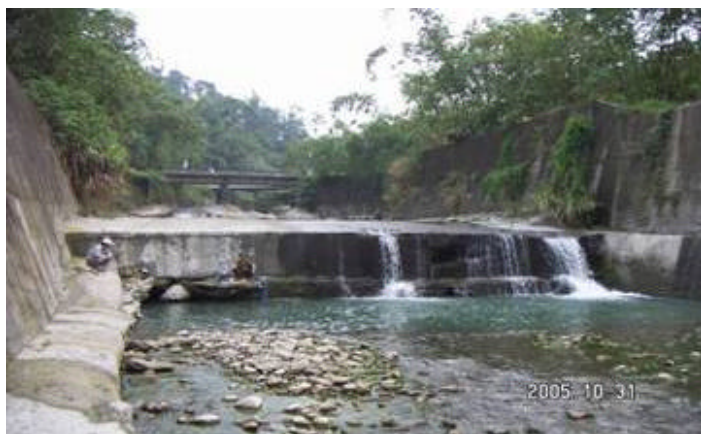
照片 5-36 三疊溪大林堤段固床工現況(本研究拍攝)

三疊溪大林堤段固床工因位於中上游河段，故其坡度較陡，為免河床持續刷深，乃施作連續性固床工，但此一固床工並未施作消能設施，故其下游沖刷成一小水潭，而成為魚類棲息避難之處所，惟因其高差達 1.5m，魚類並無法洄游。

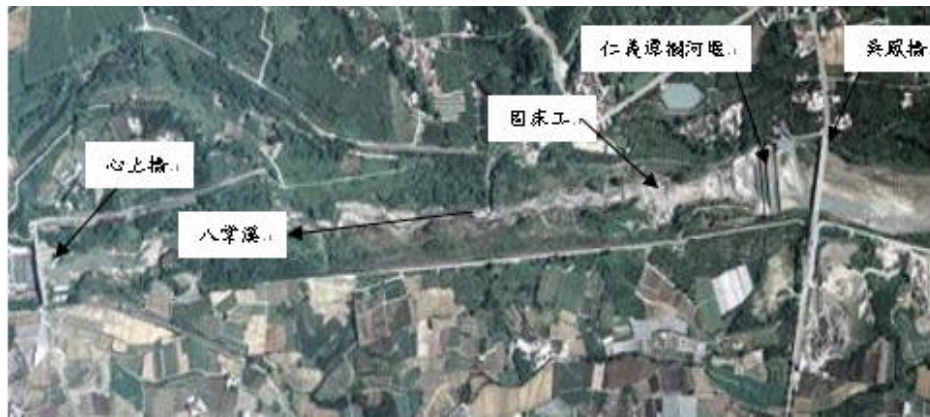
照片 5-37 八掌溪吳鳳橋至心上橋間現況（航照圖，2003）

照片 5-37 係本研究段內八掌溪吳鳳橋至心上橋間 2003 航照圖，由照片中可清晰看出各橋樑、攔河堰及固床工之相關位置及河道曲折狀況。

#### 5-4-2 吳鳳橋下游固床工水利環境

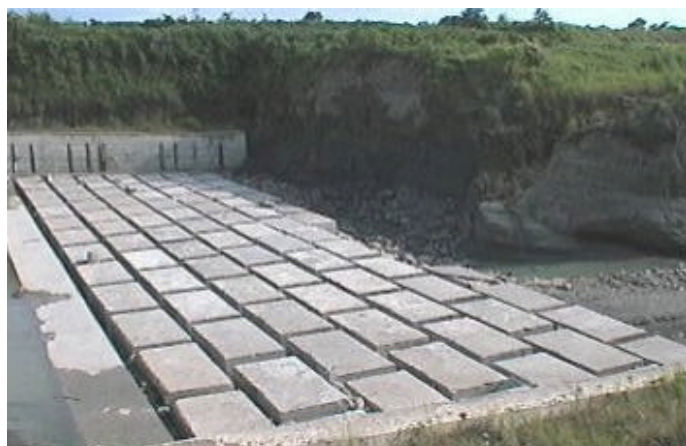
照片 5-38 八掌溪 NO.17 固床工側面

民國八十九年施工完成之 NO.17 固床工（八掌溪事件），而此固床工原設計基座採用蛇籠內填塊石為底，其目的係為增加底座透水性，避免滲流線所產生水壓力，造成固床工之破壞，此座固床工之設計純以水利考量，忽略魚類洄游、棲息、覓食、繁殖等生態環境，且對溪流景觀造成嚴重破壞。

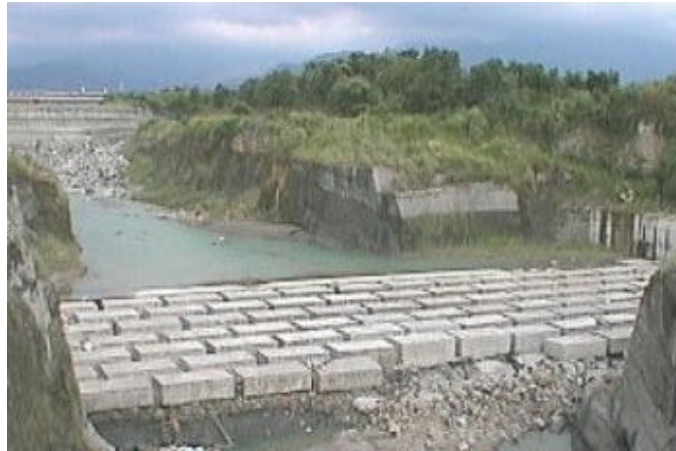
照片 5-39 八掌溪 NO.17 固床工正面（2000 年拍攝）

民國八十九年施工完成之 NO.17 固床工（八掌溪事件），此固床工位置距仁義潭攔河堰約 200m，由仁義潭攔河堰跌水所形成超臨界流速（12m-s）直接沖刷此一固床工，故此固床工之穩定對此河段形成重大影響。照片顯示固床工頂檻高度超過河床底高，而形成上游出現水潭現象。

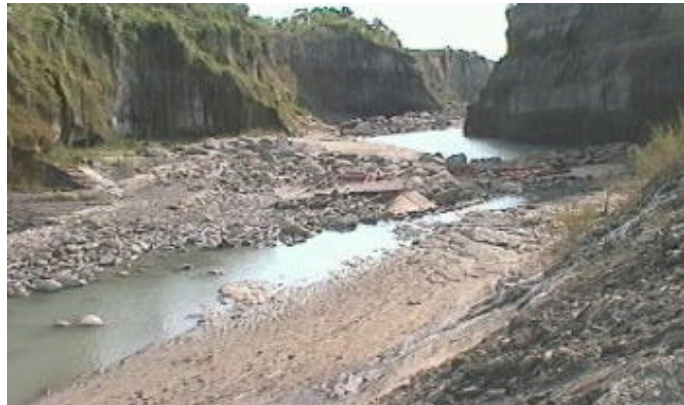
照片 5-40 八掌溪 NO.17 固床工正面（2005 年拍攝）

民國九十四年一月拍攝該地時所有混凝土塊已全部流失，由此顯現仁義潭攔河堰跌水所形成之沖擊力，對此一河段棲地環境之影響，且因人工設施之影響，加遽對魚類等生物生存環境之不利。

由於民國 89 年施築之 NO.17 固床工遭水沖刷流失，為考量該處若未重新施作固床工，河床將造成刷深現象，且危及仁義潭攔河堰堰體安全，乃於 94 年重新設計此座固床工，並於 11 月發包施工，另為考量水中生物避難，於下游設有石方籠以增加孔隙，提供魚類於高速水流時避難。

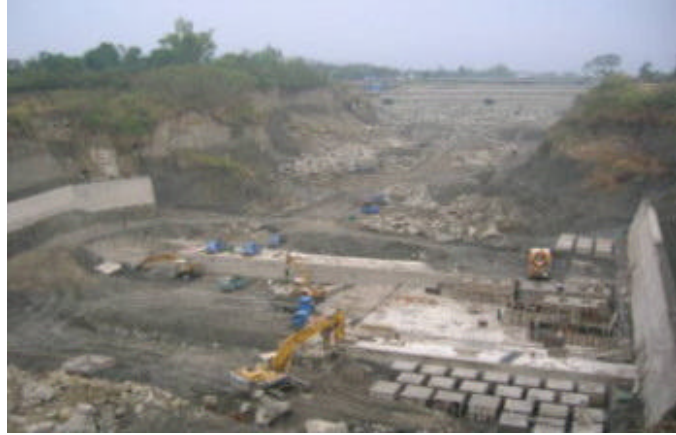
照片 5-41 施工中八掌溪 NO.17 固床工施工現況 (本研究拍攝)

本座固床工因考量仁義潭攔河堰跌水所形成高流速因素，以生態工法施築固床工，恐難以抵抗水流之沖擊，乃全部採用混凝土施築，惟其側牆係為保護河槽邊坡防止崩塌之用，而本工程以擋土牆施工，對生態環境將造成不利之影響，應改採以石方籠施築可提供邊坡綠化之效果及提供類等生物之避難空間。
