碩士論文

河川水力及構造物對溪流生態環境之影響

以八掌溪觸口橋至軍輝橋段為研究對象

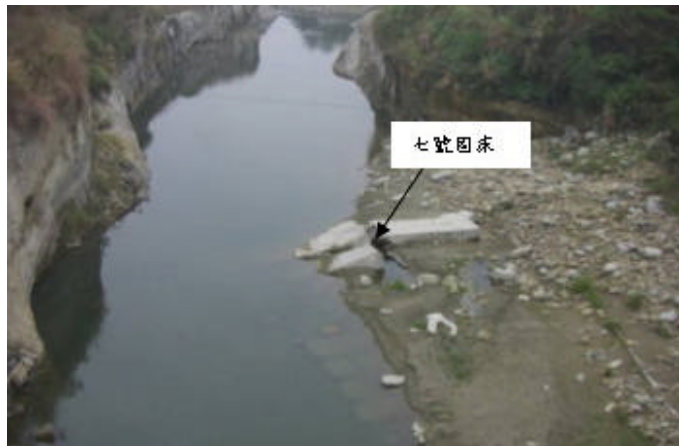
照片 5-42 八掌溪 NO.7 固床工 (本研究拍攝)

八掌溪 NO.7 固床工位於心上橋上游約 50m 處，於民國 88 年間施工，其目的係為防止心上橋上游河槽刷深嚴重，導致橋墩基座裸露影響橋樑安全，惟本座固床工施築後，因河床刷深嚴重，防止刷深效果不彰，且維護困難乃任其破壞，不再予以修復，並於心上橋下游另行施作心上橋固床工，以保護心上橋之安全。

本區域由於心上橋固床工頂檻高度超過河床底甚高，形成此一區域大水潭之產生，而此水潭為由吳鳳橋至心上橋間枯水時期之水潭，提供魚類等水中生物之棲息地及洪水時避難空間。

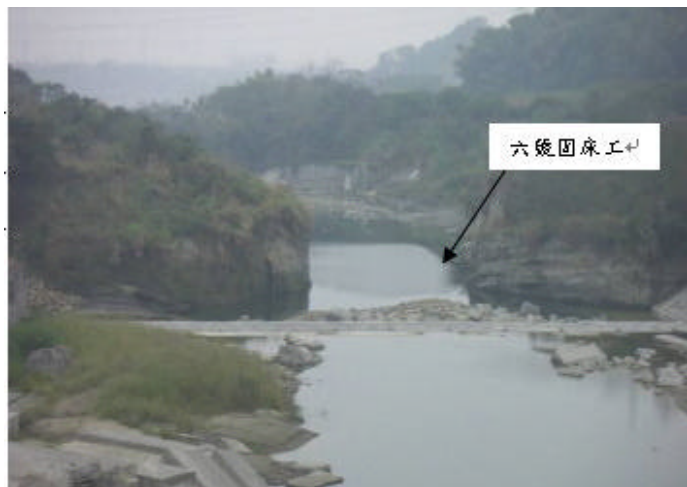
照片 5-43 八掌溪心上橋固床工（本研究拍攝）

本座固床工之施築係鑒因於 NO.7 固床工施築效果不彰，而 NO.6 固床工頂檻高度距心上橋橋墩頂差距過大，不足以保護心上橋之安全，乃重新於橋下施作本工程，此一固床工施築後對防止河床刷深效果甚佳，且其上游形成大水潭，成為魚類等生物之棲息及避難場所，惟本固床工每檻消能池高度差距過大，魚類等生物無法借由本身能力跳躍洄游，且本座固床工亦未設魚梯等其他設施供魚類等生物洄游之用，另本固床工使用過多混凝土築造，對環境生態亦造成相當大負面影響。

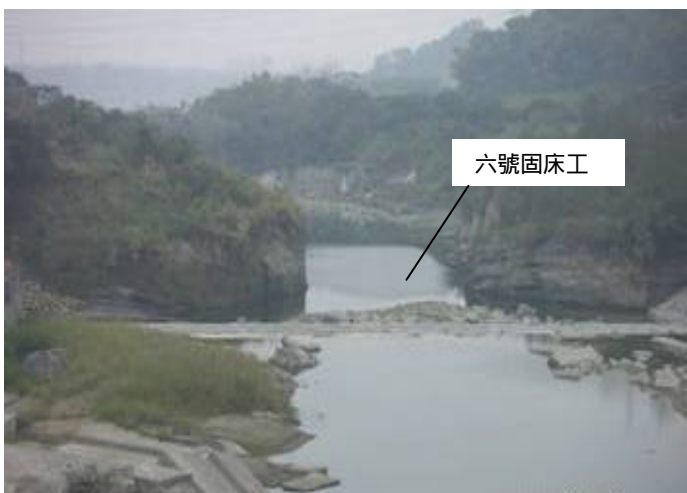
照片 5-44 八掌溪 NO.6 固床工（本研究拍攝）

本座固床工施築之目的乃考量此一河道遭受嚴重刷深，且刷深情況尚持續中，為避免因持續刷深影響心上橋之安全予以施築，其施築後對防止河床刷深已達相當之效果，且於其上下游形成相當大區域之水潭，於枯水時期成為魚類之避難水域。

本座固床工原設計之主要目的係作為防止河床刷深之功能，而忽略對魚類等生物洄游之考量，雖然提供魚類等生物棲息水域，卻造成魚類等生物無法洄游之現象，因此其改善之道乃於固床工兩側施作自然曲折之渠道，以供洄游之用。

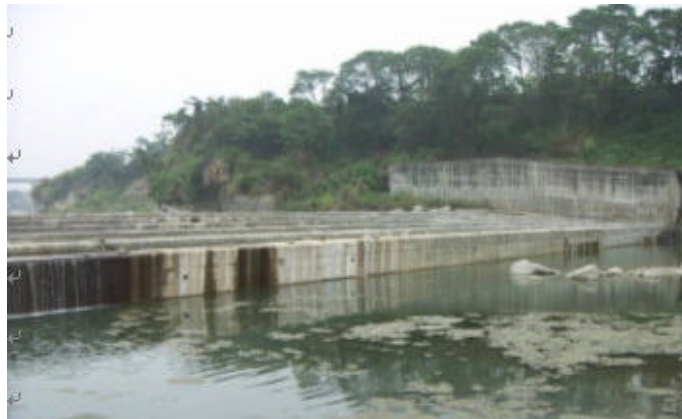
照片 5-46 八掌溪 NO.5 固床工正面（本研究拍攝）

NO.5 固床工位於心上橋下游約 300 公尺處，係作為防止此一河段河槽刷深之目的而設，且兼做保護 NO.6 固床工下游避免掏深破壞，其設計均採用混凝土澆灌而成，其於固床工上、下游採用連續基礎方式施工，中間施築混凝土塊佈設。

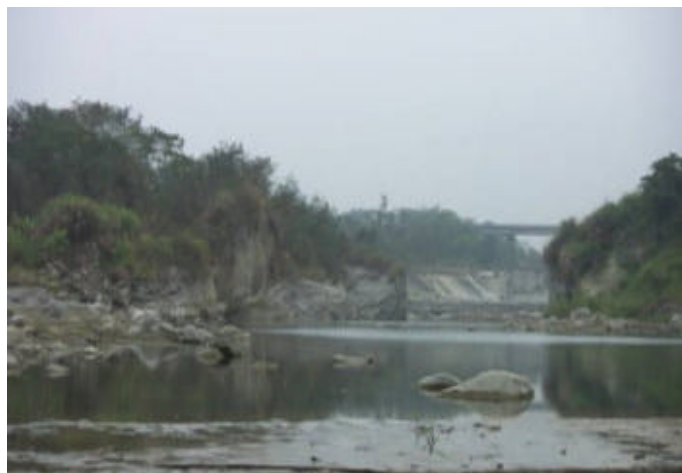
照片 5-47 八掌溪 NO.5 固床工上游河床（本研究拍攝）

NO.5 固床工上游因固床工頂檻高度超過河床面，因而上游形成大區域水潭，成為魚類等水中生物棲息空間，且因此處河中大塊石甚多，成為魚類避難自然設施，而此處亦提供鳥類覓食之區域，形成一自然生態循環體系。

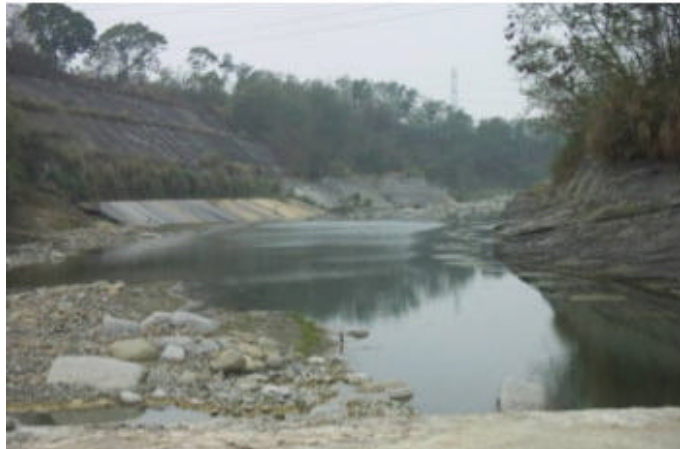
照片 5-48 八掌溪 NO.5 固床工下游 (本研究拍攝)

NO.5 固床工因上、下游採用混凝土連續澆灌而成，故上、下游均形成大區域水潭現象，提供此區域魚類枯水期之生態水流，惟其下游因與河床落差甚大，魚類無法洄游而造成歧異度降低，致魚類近親繁殖，而易增高病變之產生。

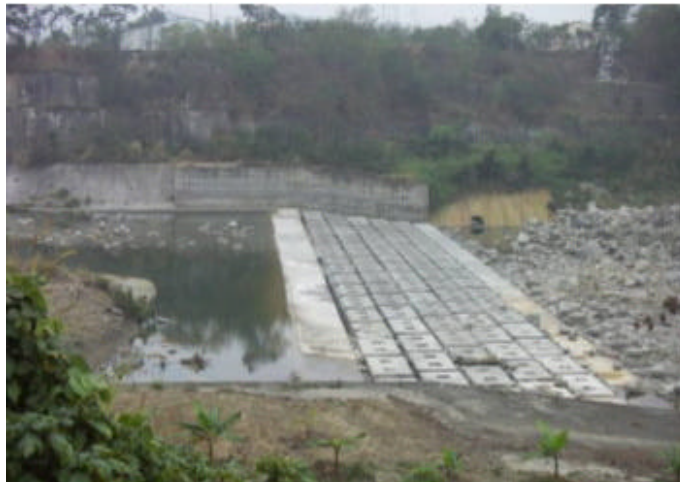
照片 5-49 八掌溪 NO.4 固床工側面 (本研究拍攝)

NO.4 固床工位於 NO.5 固床工下游 200 公尺處，其施設之目的亦係保護河床避免沖刷，造成河槽下切發生，此一固床工設計方式與 NO.5 固床工相同均以混凝土澆灌而成，其兩側亦採擋土牆方式施築，避免兩側岸壁崩塌現象發生。

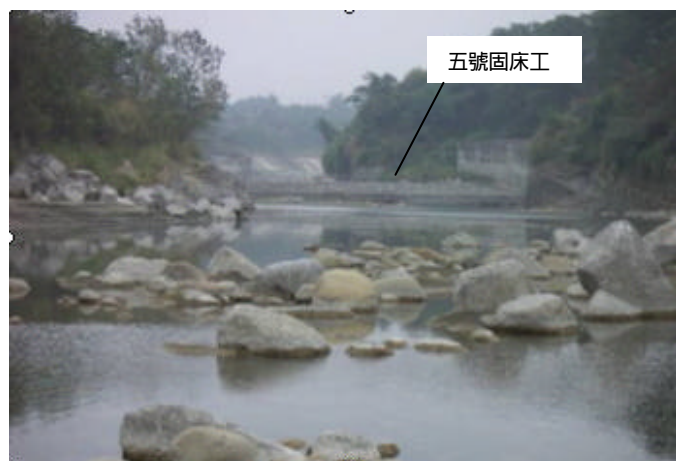
照片 5-50 八掌溪 NO.4 固床工上游 (本研究拍攝)

NO.4 固床工與 NO.5 固床工之間，因固床工所形成大區域水潭，為此區域魚類聚居之所，雖於枯水期上游水量補充稀少，但均能維持常年有水，且由 NO.7~NO.3 固床工各段均保持此一現象，而此段河中有甚多大塊石羅列在內，亦提供魚類避難覓食之最佳場所。

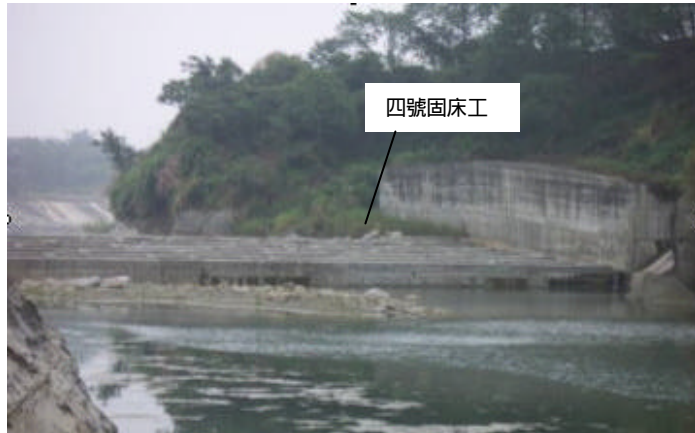
照片 5-51 八掌溪 NO.4 固床工正面（本研究拍攝）

NO.4 固床工設計形態與其他固床工相同，故其下游尾檻頂高與河床有一高落差，致由上游沖至此區域之魚類均無法洄游原棲息地，而留於此地生長繁殖，另因此一區域水質污染較少，故上游魚類被水沖至此處尚可生存，但其歧異性有日漸減少跡象。

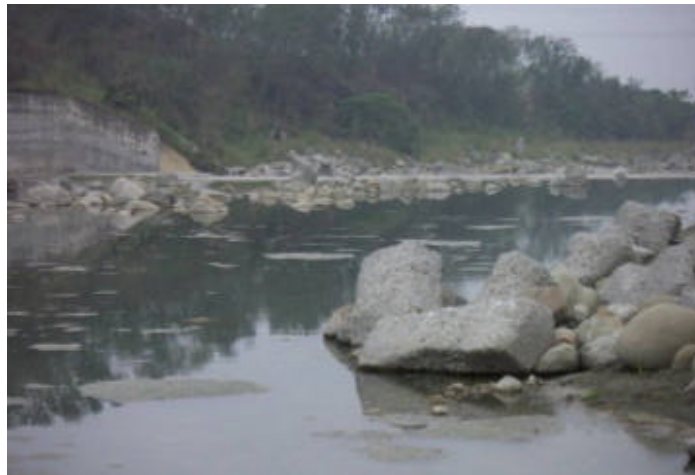
照片 5-52 八掌溪 NO.4 固床工下游（本研究拍攝）

NO.4 固床工下游河床水量豐富，可供魚類在此生存，且此一區域常見以魚類為食之大型鳥類出現，足見此區魚類豐度甚高，另此區域因受連續數座固床工之影響，其河面坡度平緩，故上游所沖刷下來之混凝土塊與塊石雜陳在河中，形成魚類棲息避難覓食之處，增加河川水域之特殊景觀。

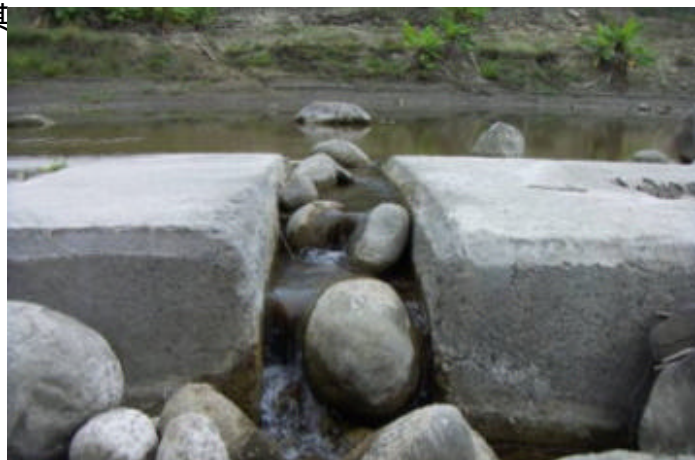
照片 5-53 八掌溪 NO.4 固床工可供魚洄游現況(本研究拍攝)

由 NO.7~ NO.3 固床工之間其每層混凝土塊高差約 0.5 公尺，於雨季流量較豐時可作為魚類跳躍洄游之功能，且於混凝土塊之間均填以塊石，形成較低之落差供枯水期魚類洄游之用，惟因尾檻處落差過大，致魚類無法洄游。

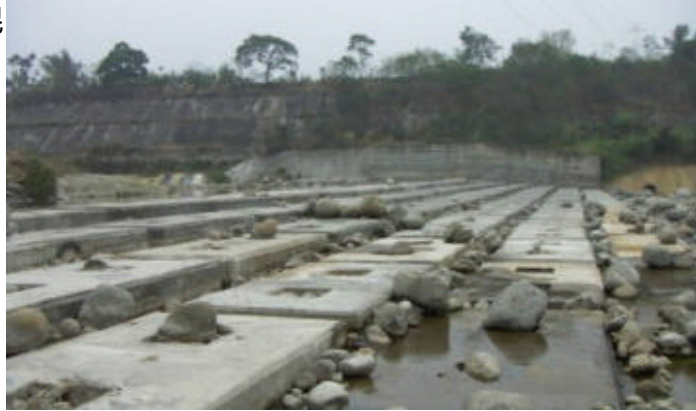
照片 5-54 八掌溪 NO.4 固床工 (本研究拍攝)

NO.4 固床工側面顯示各層混凝土塊間落差均在 0.5 公尺以下，且在側向混凝土塊之間均留有約 0.5 公尺間隙，並在此間隙中填放塊石，以降低落差提供魚類洄游之空間。

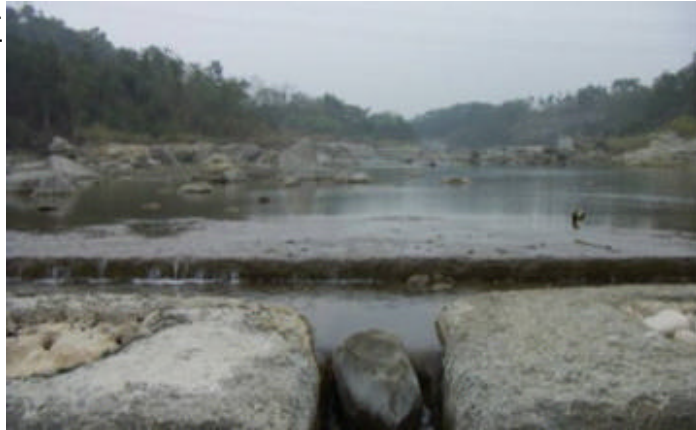
照片 5-55 八掌溪 NO.3 固床工上游河床 (本研究拍攝)

NO.3 固床工上游因受固床工上游頂檻高程影響，形成河面廣大水潭現象，提供魚類棲息之環境，且因河道兩岸坡度較上游和緩，形成多樣性生態景觀區域，並可形成食物鏈自然體系。

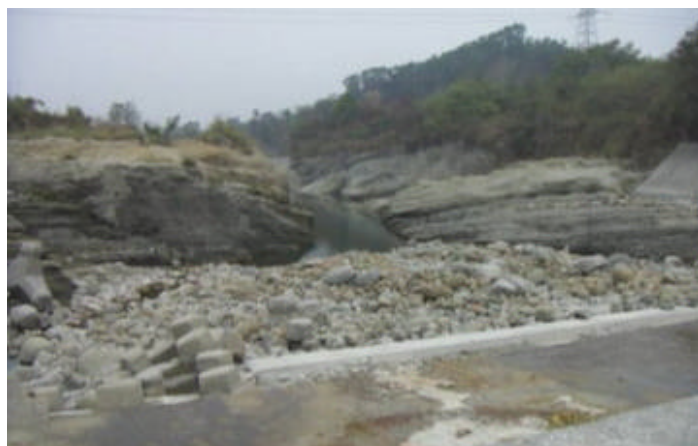
照片 5-56 八掌溪 NO.3 固床工下游河床 (本研究拍攝)

NO.3 固床工由於下游尾檻高度與河床面高差達 2.0 公尺以上，且原設計尾檻下游以混凝土塊拋放，因受高速水流沖刷流失，致無消能作用，河床受水沖刷形成下切現象，對生態環境造成嚴重破壞，而原此段下游尚規劃有 NO.1 及 NO.2 兩座固床工，因此下切河段僅約 300 公尺，河道即趨於平緩，不再產生下切作用，故暫緩施工。

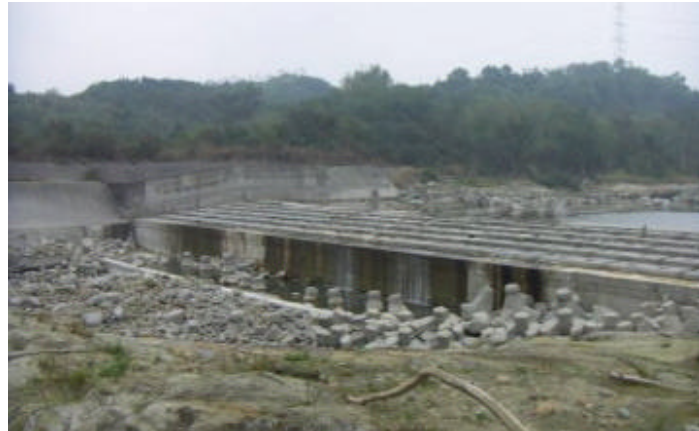
照片 5-57 八掌溪 NO.3 固床工 (本研究拍攝)

NO.3 固床工位於 NO.4 固床工下游約 300 公尺處，其係本河段已施築固床工最下游之固床工，其設計方式與上游固床工型狀類似，均以混凝土構築而成，每層高低落差亦在 0.5 公尺以下，足夠供魚類之洄游，惟其尾檻下游落差高達 2.0 公尺以上，易形成沖刷現象及造成魚類無法洄游。

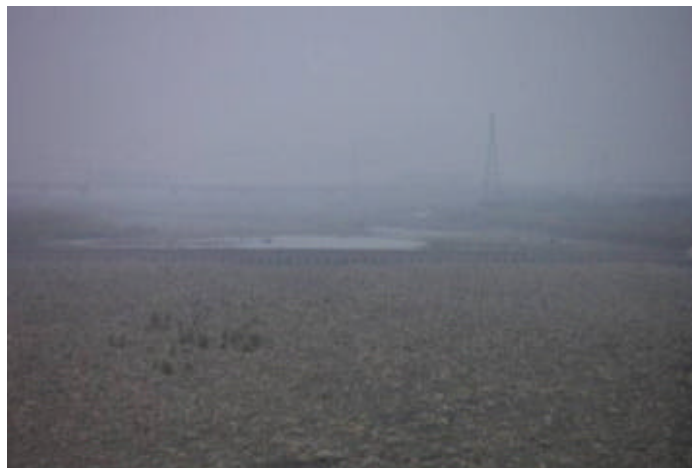
照片 5-58 頭前溪隆恩堰下游固床工 (本研究拍攝)

此座固床工位於頭前溪高速鐵路下游處，係為保護高速鐵路橋墩免受沖刷破壞，因其下游並無明顯刷深現象，且其下游河床抵質均為砂礫石層所組成，惟此一固床工河面佈滿砂礫石，無法營造適宜流況供魚類生存，且岸邊植物或挺水性植物生長不易，故魚類等水中生物難以在此處生存。
